**Gutachten**  
über die Vitalitätsentwicklung  
von 27 Prunus

**Stadt Coesfeld**

**Standort: Elisabeth-Selbert-Weg**

**Beurteilung von 27 Prunus aus statischer und baumbiologischer Sicht  
auf Grund von Vorschäden und der Standortbedingungen  
zur Bewertung der Verkehrssicherheit und Reststandzeit**

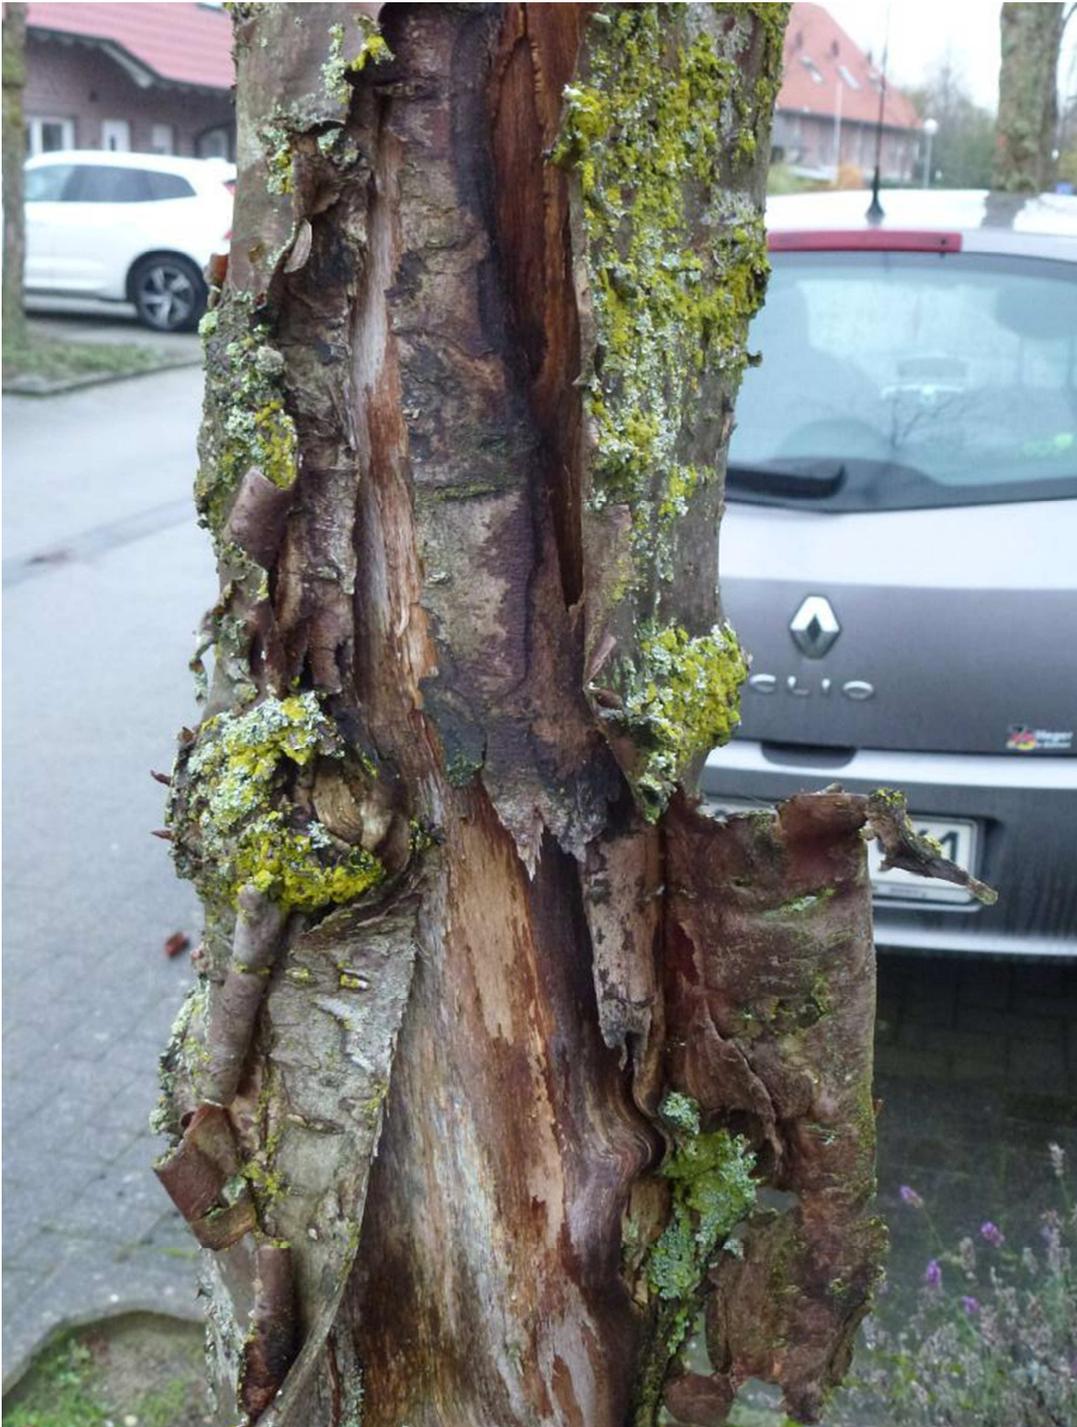
Nahezu alle Bäume weisen zudem Rindennekrosen in unterschiedlichen Größen auf, welche bei einer Vielzahl der Bäume bereits durch eine Sekundärbesiedelung mit holzzeretzenden Pilzen eingemorscht ist.

**Beispiel einer großflächigen Rindennekrose**

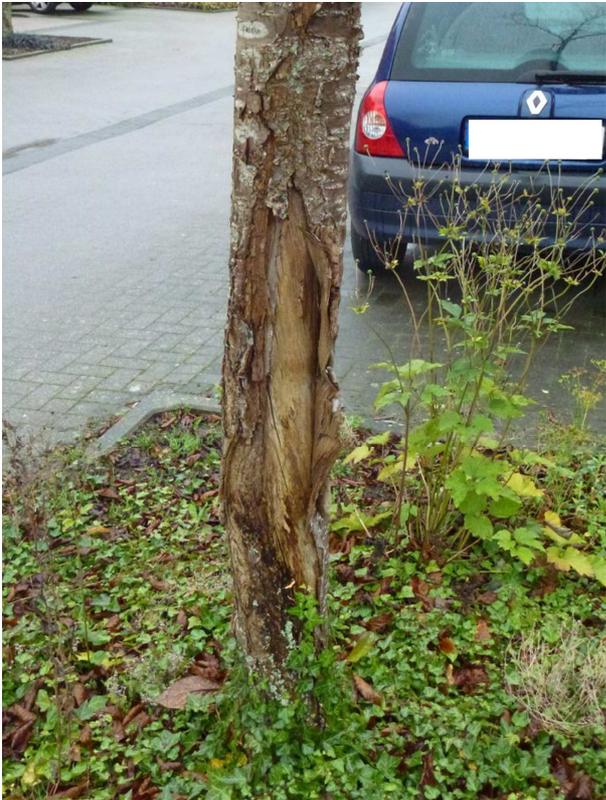
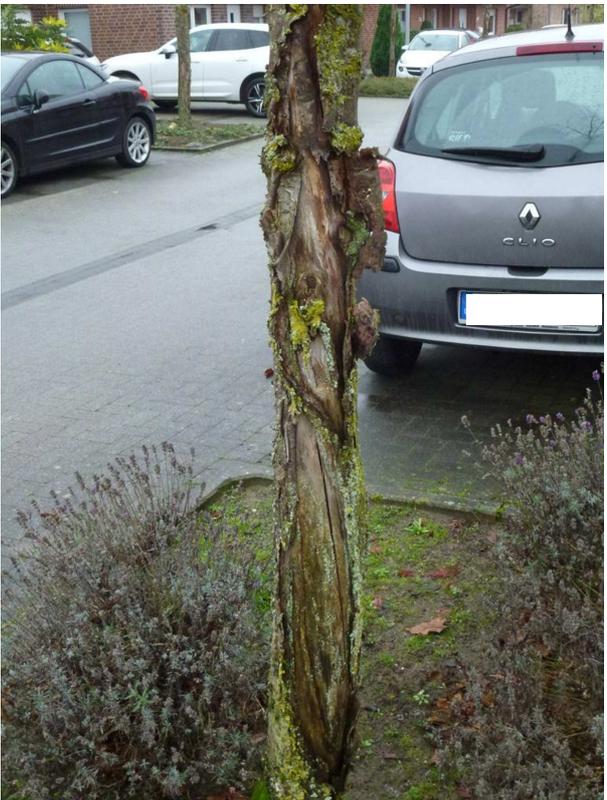
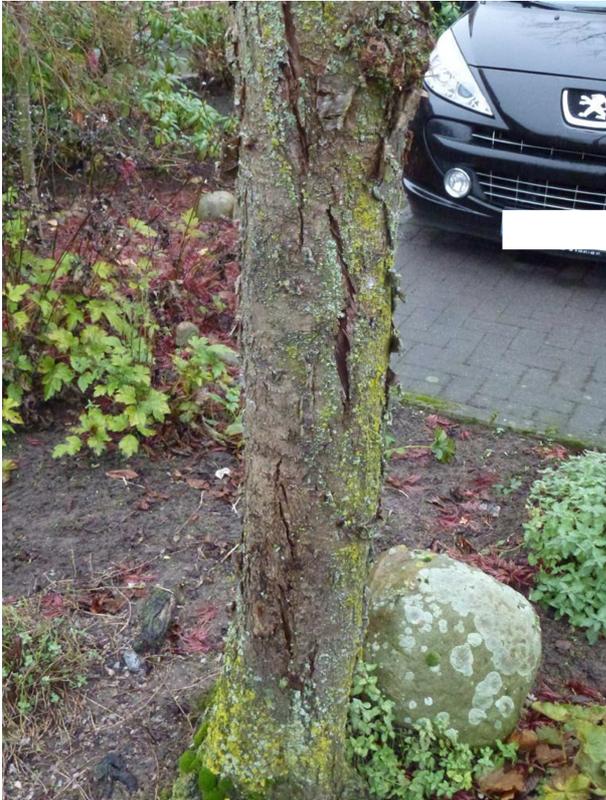
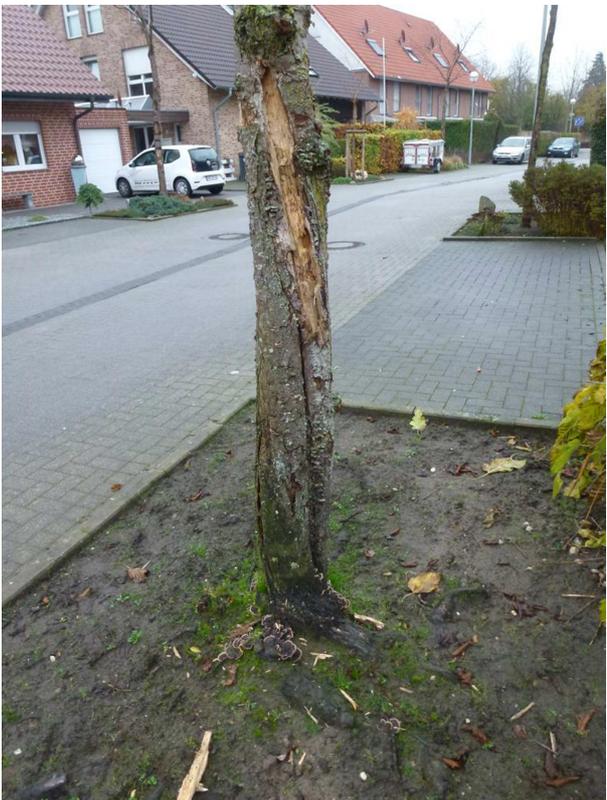
Die Rindennekrosen sind mit hoher Wahrscheinlichkeit auf einen Pilz der Gattung *Nectria* zurückzuführen. Durch die Besiedelung sterben Segmente der Borke ab.

Da der Baum von den seitlichen Wundrändern her beginnt Wund- und Reaktionsholz zu bilden, welches an den Randbereichen jedoch sukzessiv immer wieder abstirbt, entsteht im Laufe der Zeit das zonierte äußere Erscheinungsbild der Nekrose, welche sich stammumgreifend ausweiten kann.

Einhergehend kommt es bei der Gattung *Prunus* häufig zu einem sog. Gummifluss.

Sowohl der Gummifluss als auch das beschriebene Schadbild konnte in mehr oder weniger ausgeprägter Form an den Bäumen nachgewiesen werden.

Auffällig ist zudem, dass nahezu alle Nekrosen in südlicher bis südwestlicher Richtung angeordnet sind, also die Bereiche der Stämme welche in Bezug auf die Gesamtdauer der Sonneneinstrahlung exponiert sind und somit einer hohen Sonneneinstrahlung ausgesetzt sind.

Es ist daher wahrscheinlich, dass die hitzeempfindliche Gattung somit durch die hohe Sonneneinstrahlung, insbesondere der letzten drei – vier Jahre, als Stressfaktor verstärkt vorgeschädigt wurde und der Pilz somit leicht einwandern bzw. sich ausbreiten konnte.

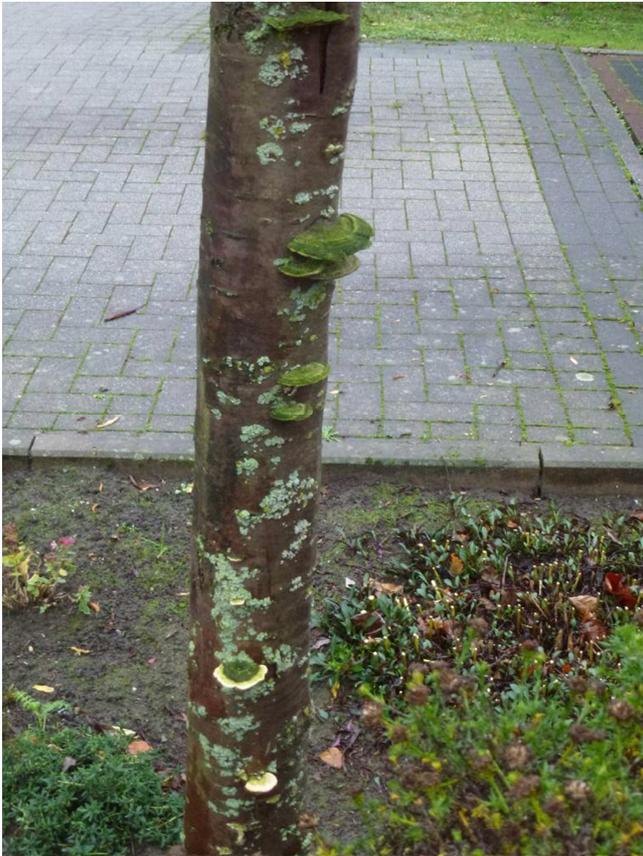
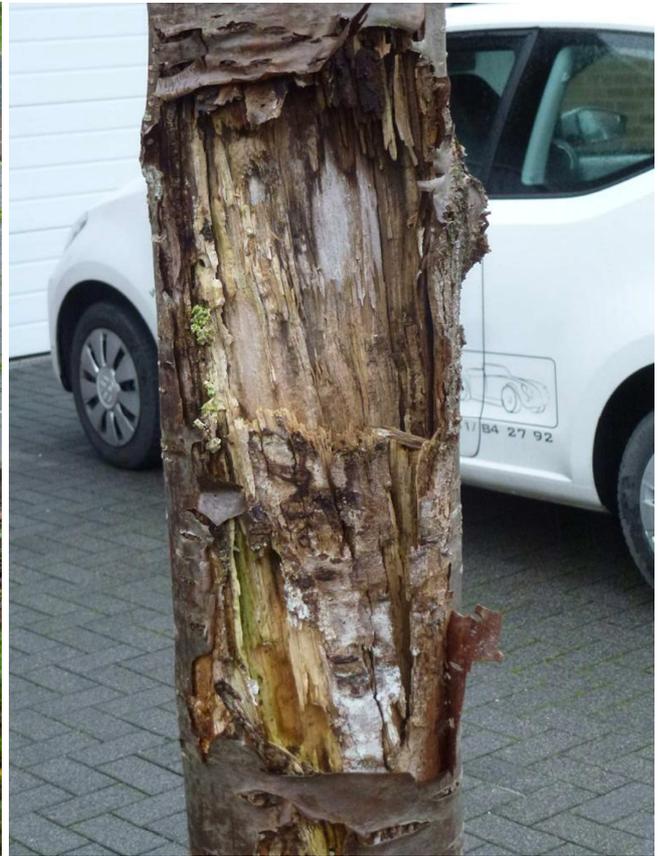
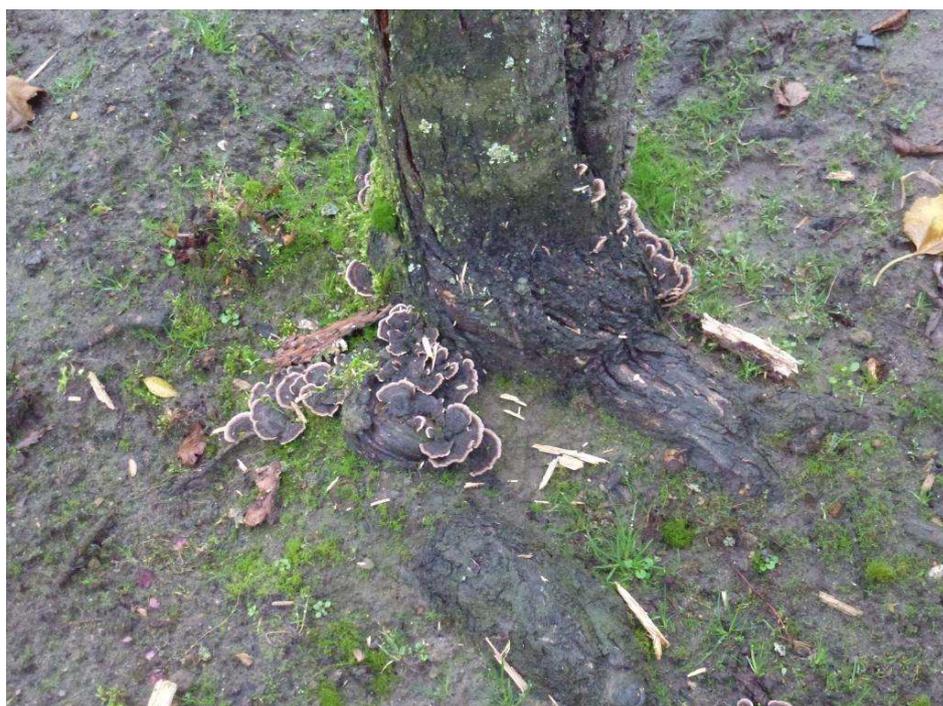
Auf einem Teil der Nekrosen kam es an diversen Bäumen bereits zu einer Sekundärbesiedlung mit holzeretzenden Pilzen. Die Gattung *Trametes* konnte anhand ihrer Fruchtkörper nachgewiesen werden

Der Pilz erzeugt eine Weißfäule in den abgestorbenen, freiliegenden Splintholzschichten.
