## ■ Baumentwicklungskonzept

### Planausschnitt Bernhard-von-Galen-Str.

#### Ergebnis nach Begehung vom 11.08.2015:

### Protokoll Ortstermin am 10.08.2015 von 13.00 bis 15.00 Uhr

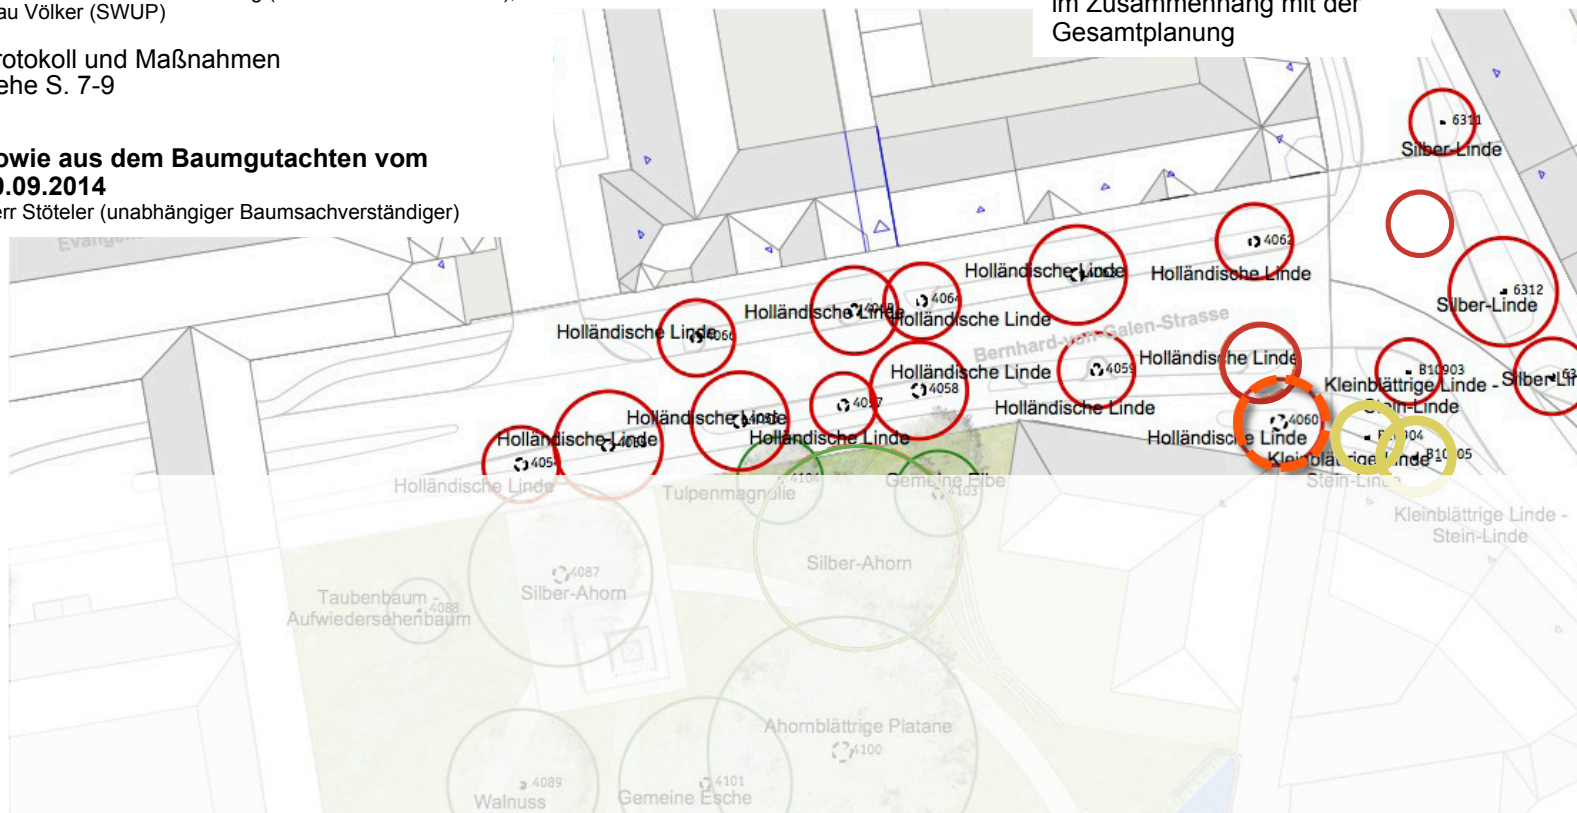
Keine Entwicklungsperspektive, kurzfristige bis mittelfristige Entnahme
-

Langfristige Entwicklungsperspektive, Entnahme in der Diskussion, im Zusammenhang mit der Gesamtplanung
-

Aus Gründen der Verkehrssicherung bereits entnommen
