Maßnahmen-Nr. COE002

Straße Hengtering/ Wetmarstraße/
Seminarstraße

Kommune Coesfeld

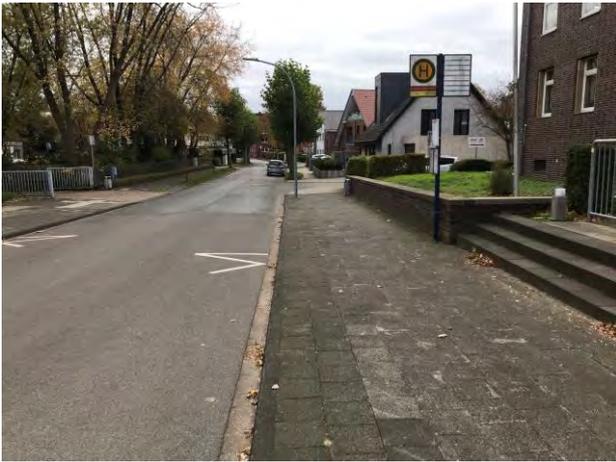
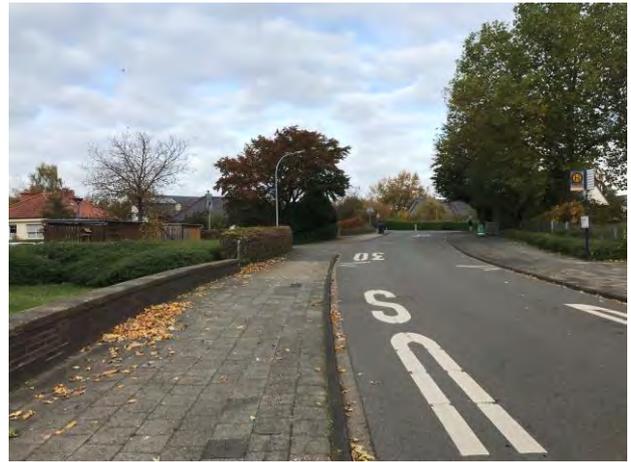
Die Teilnehmenden berichten von gefährlichen Situationen im Teichweg durch Elterntaxis, Teichweg in beide Richtungen zu befahren sei problematisch. Viel Verkehr morgens durch Busse, Autos und Fahrräder: sehr unübersichtlich. Gehwegbreiten Seminarstraße: Westlich 2,50 m, östlich 3,50 m. Es gab schon einmal einen Verkehrsversuch: Seminarstrasse wurde zur Einbahnstrasse Richtung Promenade, wurde nicht angenommen und wieder zurückgenommen.

Es sollte geprüft werden, ob zwischen Teichweg und Kettelerstraße eine Schulstraße morgens und nachmittags angeordnet werden kann, die zu Schulbeginn und -ende nur Radfahrende und Busse auf der Fahrbahn zulässt. Dies kann zunächst durch provisorische Absperrungen erprobt werden. Ggf. sollte diese Maßnahme mit einer Einbahnstraße auf dem Teichweg in Richtung Promenade kombiniert werden, so dass die Schule in diesen Zeiten nur noch über Schleifenerschließung randlich angefahren werden kann. Busse sollten auf jeden Fall durch die Schulstraße fahren und in ihr auch halten dürfen, da die Busschüler gefördert und nicht durch lange Wege von der Bushaltestelle zur Schule benachteiligt werden sollen.

Für die Elterntaxis sollten Elternhaltestellen definiert werden, die möglichst nicht direkt vor den Schuleingängen, sondern etwa 250 m entfernt liegen sollten. Dies sollte im Detail vor Ort geprüft werden.

Mit den Schulen sollte das Schulische Mobilitätsmanagement intensiviert werden. Das Netzwerk Mobilität NRW, in dem auch die Stadt Coesfeld Mitglied ist, bietet hierzu praktische und theoretische Unterstützung an.

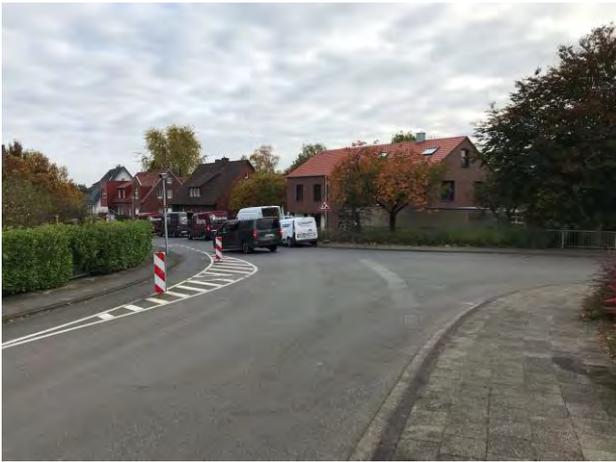
Der Knotenpunkt ist eine Gefahrenstelle für die Nahmobilität: Querende zu Fuß Gehende und linksabbiegende Radfahrende erhalten keine Unterstützung durch die Infrastruktur. Vor allem zu den Schulanfags- und -endzeiten ist hier eine hohe Verkehrsbelastung festzustellen. Die Teilnehmenden berichteten, dass Kfz häufig mit erhöhter Geschwindigkeit fahren.

Hier sollte der Neubau eines Minikreisverkehrs geprüft werden. Im Kreisverkehr werden alle Fahrbeziehungen vereinfacht und gesichert, die gefahrene Geschwindigkeit insgesamt reduziert und die Querungsbedarfe der zu Fuß Gehenden durch FGÜ gesichert.

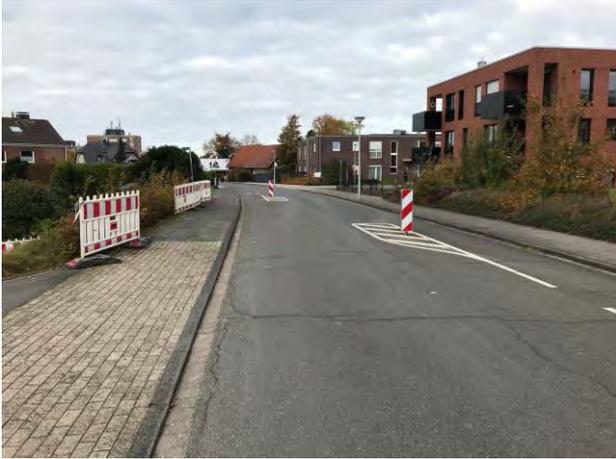
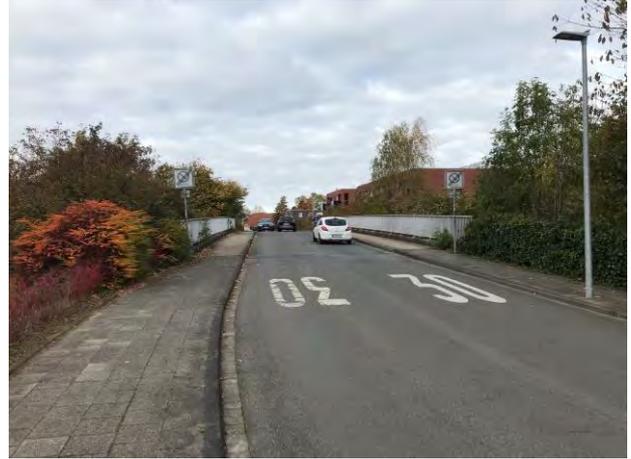
Die Teilnehmenden berichten auch hier von zu hohen gefahrenen Geschwindigkeiten. Dieser Abschnitt ist Teil der innerstädtischen Veloroute.

Es sollte geprüft werden, ob statt der Tempo 30-Zone hier eine Fahrradstraße angeordnet werden kann. Diese sollte über Randmarkierungen die Straße optisch verschmälern, wodurch eine Geschwindigkeitsreduzierung erreicht werden kann. Auf der Fahrradstraße ist der Kfz-Verkehr nur noch zu Gast, Radfahren nebeneinander ist zugelassen. Dies sichert der Radverkehr im unmittelbaren Schulumfeld.

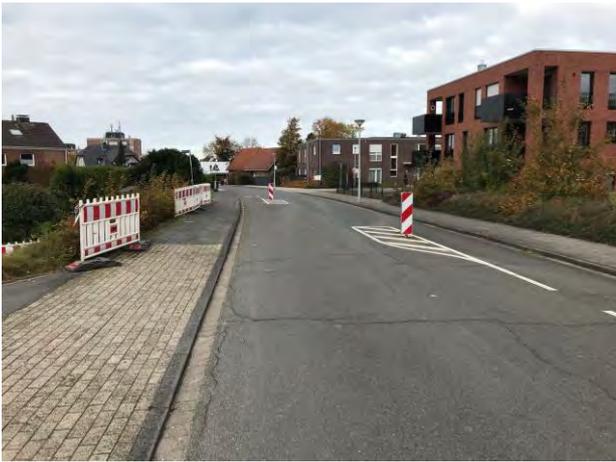
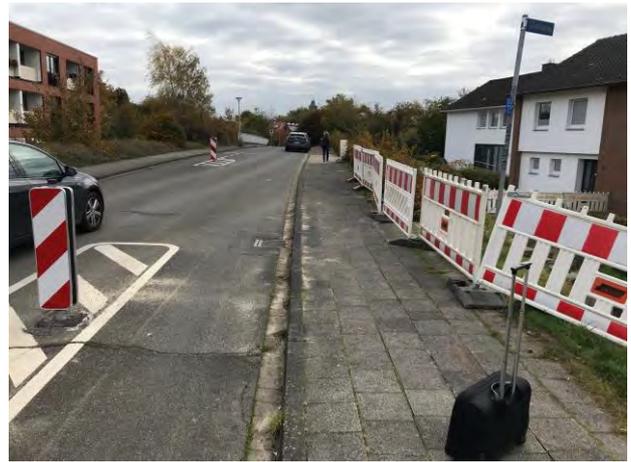
Die Teilnehmenden berichten auch hier von zu hohen gefahrenen Geschwindigkeiten und wünschen sich eine gesicherte Querung vor der Kita.

Es sollte geprüft werden, ob die Querungsstelle barrierefrei angehoben und einstreifig verengt werden kann, was eine Reduzierung der gefahrenen Geschwindigkeit und eine erhöhte Aufmerksamkeit auf Querende nach sich zieht.

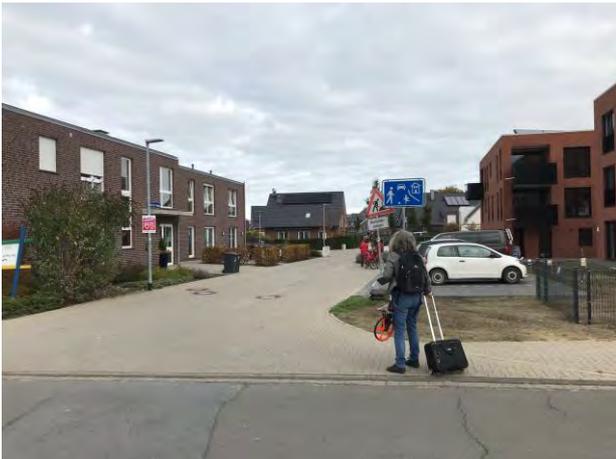
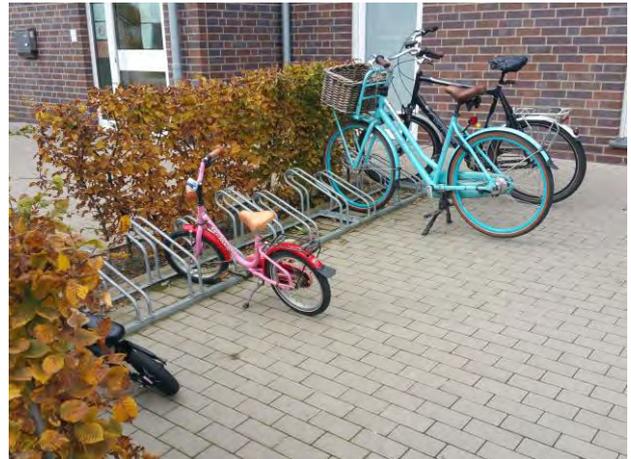
Die Teilnehmenden berichten, dass abbiegende Fahrzeuge nicht genügend auf zu Fuß Gehende achten und dass trotz des Beginns eines Verkehrsberuhigten Bereichs zu schnell gefahren werde. Hier ist ein Abbiege-Unfall mit Radverkehrsbeteiligung innerhalb der untersuchten 5 Jahre polizeilich registriert.

Um die gefahrenen Geschwindigkeiten direkt am Anfang des Verkehrsberuhigten Bereichs vor dem Eingang der Kita zu reduzieren, sollten Bodenschwellen platziert werden. Dies kann zudem mit der Installation eines Geschwindigkeitsmessgerätes ("Smiley") kombiniert werden. Zudem sollte geprüft werden, ob die Einfahrtsituation als "Eingangstor" in den Verkehrsberuhigten Bereich sichtbar gemacht werden kann, gegebenenfalls kann auch hier die Einstreifigkeit geprüft werden. Schließlich ist die Mobilitätsberatung an der Kita eine kontinuierliche Aufgabe. Die Vorderradklemmen für das Fahrradparken sollten durch funktionalere Modelle ersetzt werden. Vielleicht könnten auch für Kinderfahrräder passende Abstellanlagenmodelle installiert werden, die deutlich machen, dass Fahrradfahren auch von den Kleinsten bereits ernst genommen und gefördert wird.

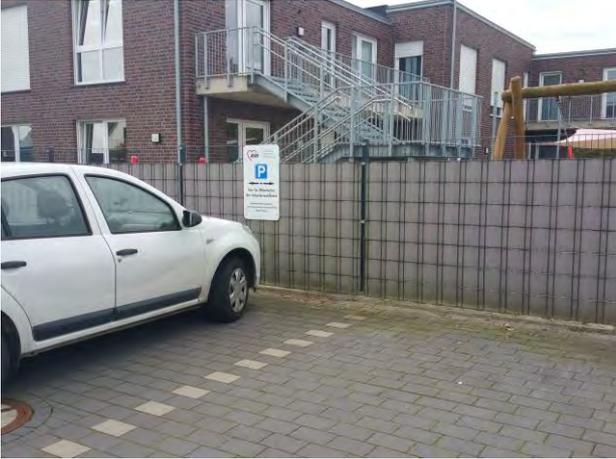
Maßnahmen-Nr. COE007

Die Teilnehmenden berichten, dass das Parken der Elterntaxi nicht geordnet und daher gefährlich für alle Verkehrsteilnehmer sei.

Hinter der Kita sollten möglichst viele öffentlichn Stellplätze als Elterntaxi-Haltestellen morgens und nachmittags zu den Beginn- und Endzeiten definiert werden, und kommuniziert werden, dass nicht vor der Kita geparkt wird, sondern hinter der Kita Stellplätze zur Verfügung stehen.

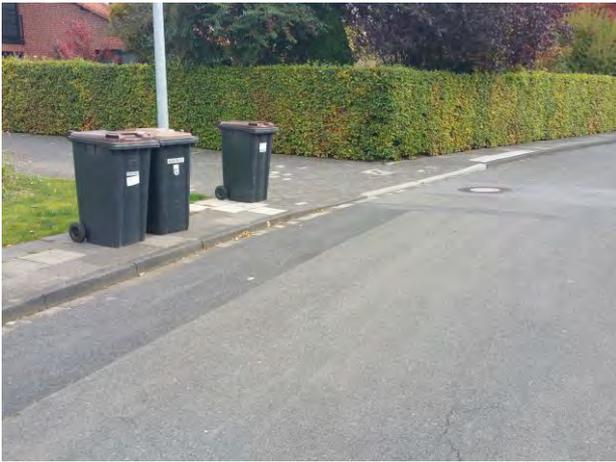
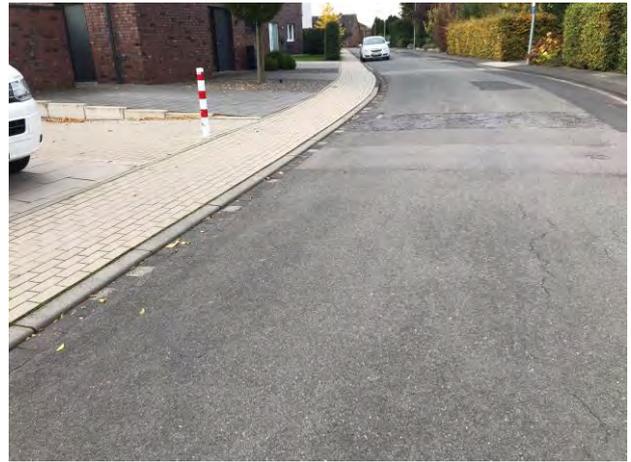
Maßnahmen-Nr. COE008

Die Wegebeziehung weist einen Versatz auf und die Querungssituation ist nicht "sichtbar". Zudem sind die Bordsteine nicht auf 0 cm-Niveau abgesenkt. Die Mülltonnen versperren den Gehweg.

Das Hengtegebiet verfügt über einige sehr attraktive Fußwegebeziehungen, die als Netz aber nicht sichtbar sind und auch nicht durchgehend barrierefrei begehbar sind. Um diese Verbindung mit Versatz sichtbar zu machen und gleichzeitig die gefahrenen Kfz-Geschwindigkeiten zu reduzieren, könnte auch hier eine flächenhafte Aufpflasterung mit Anrampung geprüft werden. Kurzfristig sollte zumindest im engeren Querungsbereich eine Nullabsenkung der Bordsteine geprüft werden, damit auch Rollatorfahrende sicher queren können. Die Abfallwirtschaftsbetriebe sollten darauf aufmerksam gemacht werden, dass Mülltonnen möglichst nicht auf Gehwege sondern in die privaten Einfahrten gestellt werden sollten.

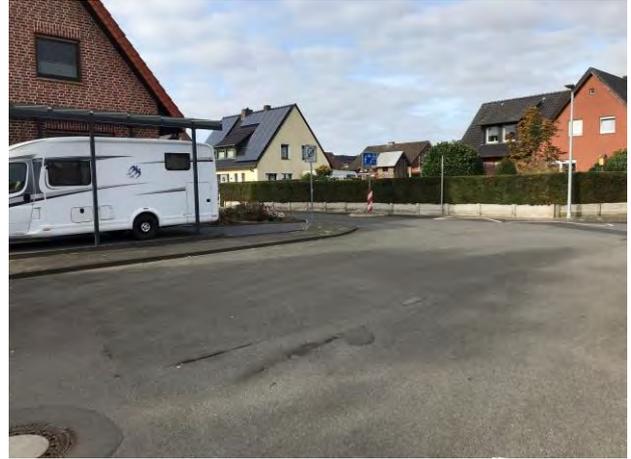
Maßnahmen-Nr. COE009

Hier sind bereits Sperrflächen markiert. Die Fußwegeverbindung trifft auf eine aufgeweitete Fahrbahnfläche, für zu Fuß Gehende stehen nur Restflächen zur Verfügung, eine gesicherte Querungsstelle ist nicht vorhanden.

Hier sollte geprüft werden, ob ein Platz mit Aufenthaltsfunktion und Begrünung neu gestaltet werden kann, der in den Verkehrsberuhigten Bereich integriert werden sollte. Die Umgestaltung sollte für mobilitätseingeschränkte Personen barrierefrei erfolgen.

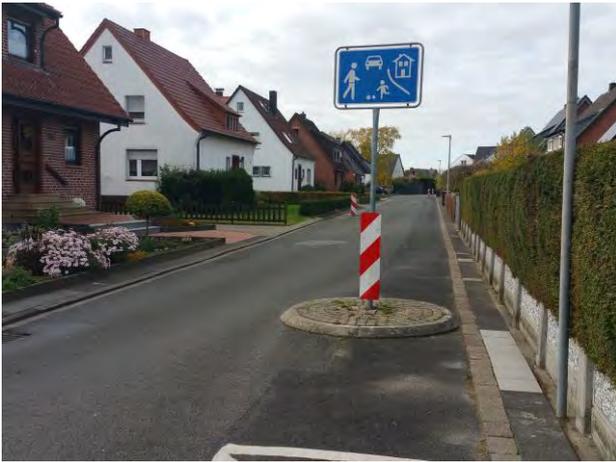
Der westliche Abschnitt des Feldweges ist als Verkehrsberuhigter Bereich angeordnet. Laut Teilnehmenden fährt hier zu viel Durchgangsverkehr, auch zu schnell, zwischen Borkener Straße und Holtwicker Straße. Dadurch funktionieren der Verkehrsberuhigte Bereich nicht.

Um den Durchgangsverkehr zu reduzieren, muss der Widerstand erhöht werden. Für die Gestaltung von Verkehrsberuhigten Bereichen sollten Standards definiert werden, die eine deutliche Geschwindigkeitsreduktion unterstützen und Begrünung miteinbeziehen. Kfz muss auch über die Gestaltung deutlich sichtbar gemacht werden, dass ein Verkehrsberuhigter Bereich Schrittgeschwindigkeit nach sich zieht.

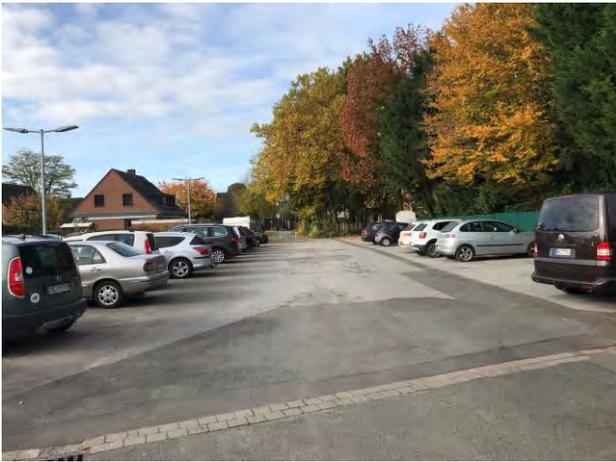
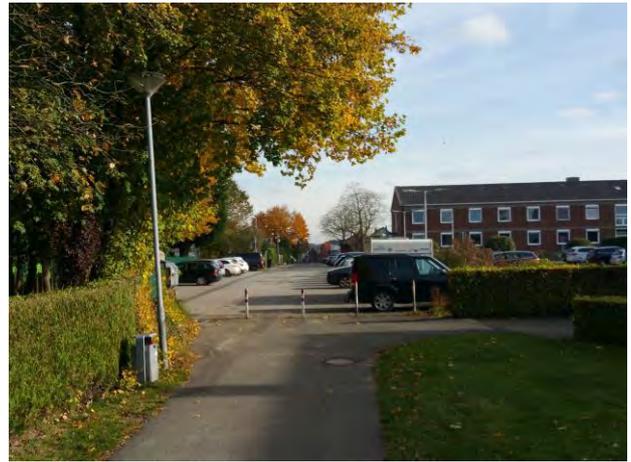
Fuß- und Radverkehr verläuft im Bestand ungesichert über die Parkplatzfläche. Da die Kfz quer parken und rückwärts ausparken, ist dies gefährlich. Hier verläuft auch eine Radhauptroute.

Fuß- und Radverkehr sollten möglichst definierte und vor Kfz geschützte Flächen über den Parkplatz bekommen. Wir empfehlen, Fuß- und Radverkehr nördlich des Parkplatzes zu führen, da dann der Übergang in die Nebenanlage am Hölkers Kamp gegeben ist. Der tatsächliche Kfz-Parkbedarf sollte unter Berücksichtigung der vorhandenen Parkplätze auf dem Grundstück der Bezirksregierung Münster ermittelt werden und die Gestaltung der Parkierungsanlage daran angepasst werden.

In Abstimmung mit der Kita sollte zudem der Bedarf für Elternhaltestellen geklärt werden und ggf. Ebenfalls hier neu eingerichtet und auch kommuniziert werden.

Um die Sturzgefahr für Radfahrende vor allem in Gruppen zu verringern, sollten die Durchfahrsperrn regelgerecht markiert werden.

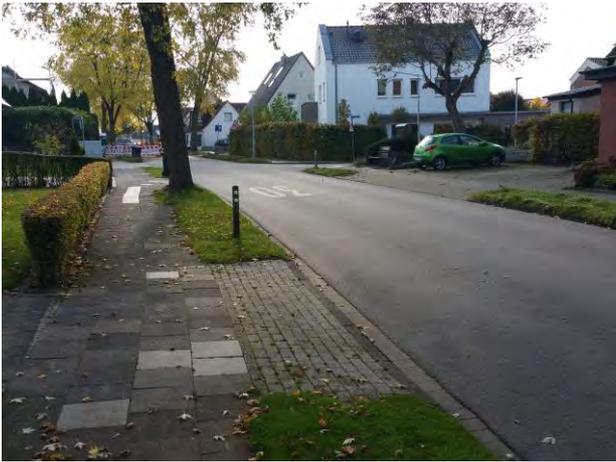
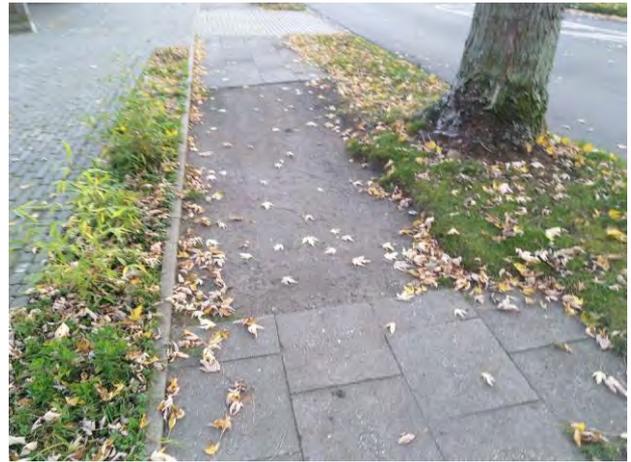
Im Bestand aufgemessen: Gehweg westlich 1,60 m, Fahrbahn 6,00 m, Gehweg östlich 1,50 m, Tempo 30-Zone, Radhaupttroute. Die Teilnehmenden berichten, dass zu schnell gefahren werde und Radfahrende sich unsicher fühlen und mit zu geringem Abstand überholt werden, so dass sie manchmal auf die Gehwege ausweichen. Zwei polizeilich registrierte Unfälle mit Radverkehrsbeteiligung (1 Fahrnfall, ein Unfall im Längsverkehr) auf der Hengtestraße in den untersuchten 5 Jahren.

Die Hengtestraße weist durch ihren Alleecharakter eine hohe Aufenthaltsqualität auf. Dies bedingt aber auch, dass eine Querschnittsänderung kaum möglich ist. Daher muss darauf Wert gelegt werden, dass die Nebenanlage ausschließlich dem Fußverkehr zur Verfügung steht und sie durchgängig barrierefrei ausgestaltet ist. Dies betrifft in einigen Fällen Baumwurzelaubruch: Ggf. sollte in diesen Fällen die Nebenanlage durchgängig wassergebunden angelegt werden, um die Pflege und Wartung zu vereinfachen. Alle Knotenpunkte sollten mit differenzierten Bordhöhen ausgestattet werden. Um Radverkehr sicher auf der Fahrbahn zu führen, sollte die Einrichtung einer Fahrradstraße mit Randmarkierungen geprüft werden, die die Fahrbahnbreite auf 4,50 m optisch verschmälern (Randstreifen je 0,75 m), um Überholvorgänge mit zu geringen Abständen möglichst zu vermeiden. Dies senkt die gefahrenen Geschwindigkeiten und verdrängt möglicherweise Durchgangsverkehr aus dem Quartier. Bereits heute ist auf der Hengtestraße Tempo 30 angeordnet, dies ist auch die Höchstgeschwindigkeit in Fahrradstraßen. Radfahrende dürfen in Fahrradstraßen auch nebeneinander fahren.

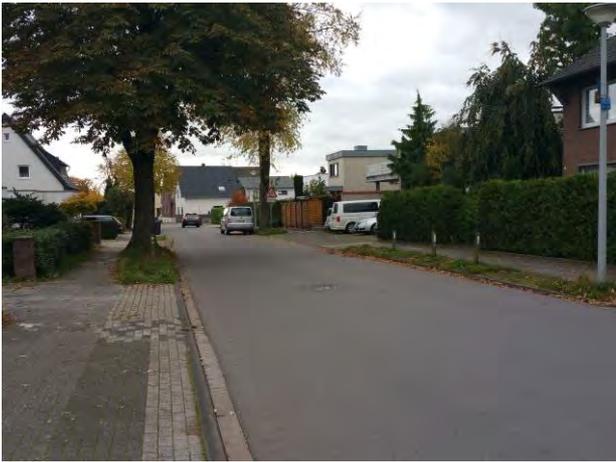
Im Bestand aufgemessen: Gehweg westlich bis zu 2,00 m, Fahrbahn 6,00 m, Gehweg östlich 1,60 m, Tempo 30-Zone, Radhauptroute. Die Teilnehmenden berichten, dass zu schnell gefahren werde und Radfahrende sich unsicher fühlen und mit zu geringem Abstand überholt werden, so dass sie manchmal auf die Gehwege ausweichen. Zwei polizeilich registrierte Unfälle mit Radverkehrsbeteiligung (1 Fahrnfall, ein Unfall im Längsverkehr) auf der Hengtestraße in den untersuchten 5 Jahren.

Die Hengtestraße weist durch ihren Alleecharakter eine hohe Aufenthaltsqualität auf. Dies bedingt aber auch, dass eine Querschnittsänderung kaum möglich ist. Daher muss darauf Wert gelegt werden, dass die Nebenanlage ausschließlich dem Fußverkehr zur Verfügung steht und sie durchgängig barrierefrei ausgestaltet ist. Dies betrifft in einigen Fällen Baumwurzelaubruch: Ggf. sollte in diesen Fällen die Nebenanlage durchgängig wassergebunden angelegt werden, um die Pflege und Wartung zu vereinfachen. Alle Knotenpunkte sollten mit differenzierten Bordhöhen ausgestattet werden. Um Radverkehr sicher auf der Fahrbahn zu führen, sollte die Einrichtung einer Fahrradstraße mit Randmarkierungen geprüft werden, die die Fahrbahnbreite auf 4,50 m optisch verschmälern (Randstreifen je 0,75 m), um Überholvorgänge mit zu geringen Abständen möglichst zu vermeiden. Dies senkt die gefahrenen Geschwindigkeiten und verdrängt möglicherweise Durchgangsverkehr aus dem Quartier. Bereits heute ist auf der Hengtestraße Tempo 30 angeordnet, dies ist auch die Höchstgeschwindigkeit in Fahrradstraßen. Radfahrende dürfen in Fahrradstraßen auch nebeneinander fahren.

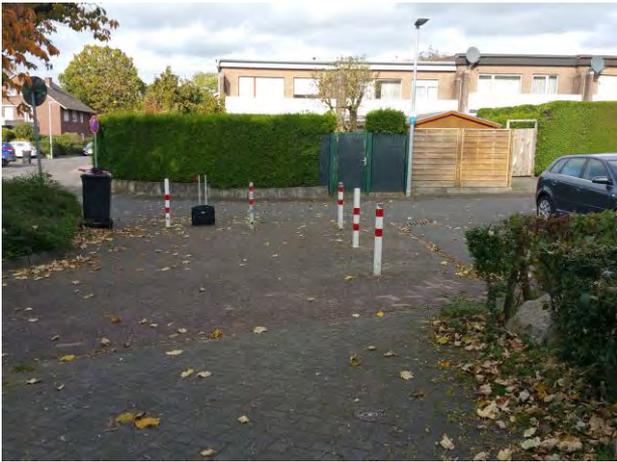
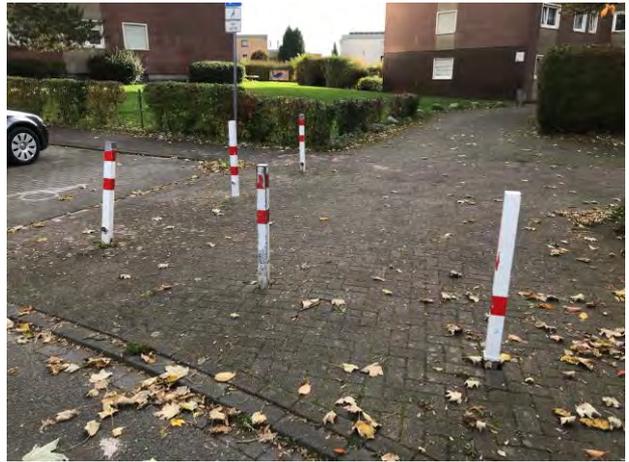
Maßnahmen-Nr. COE021

Die Teilnehmenden bemängeln die sehr eng gestellten Sperrpfosten, die ein Durchkommen für Lastenräder und Rollstuhlfahrer erschweren.

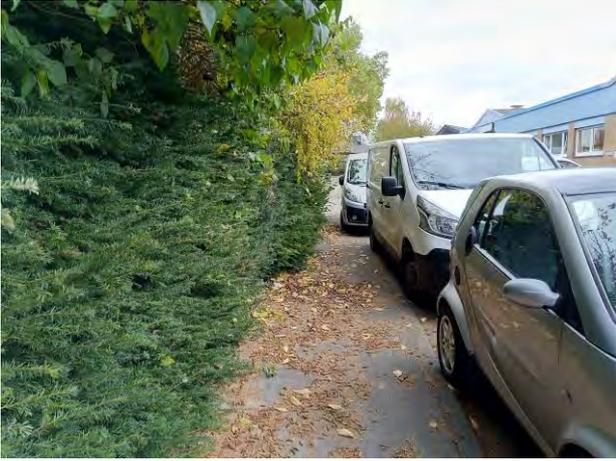
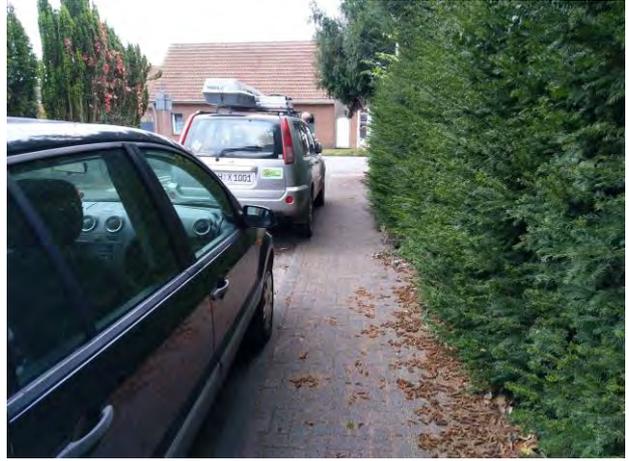
Der Gehweg weist eine ausreichende Breite von 2,00 m auf, kann jedoch nur durch einen regelmäßigen Grünschnitt genutzt werden.
