# Alter Kirchplatz in Lette

Vorläufige Ergebnisse der archäologischen  
Baubegleitung 2022/2023

Archäologie am Hellweg eG

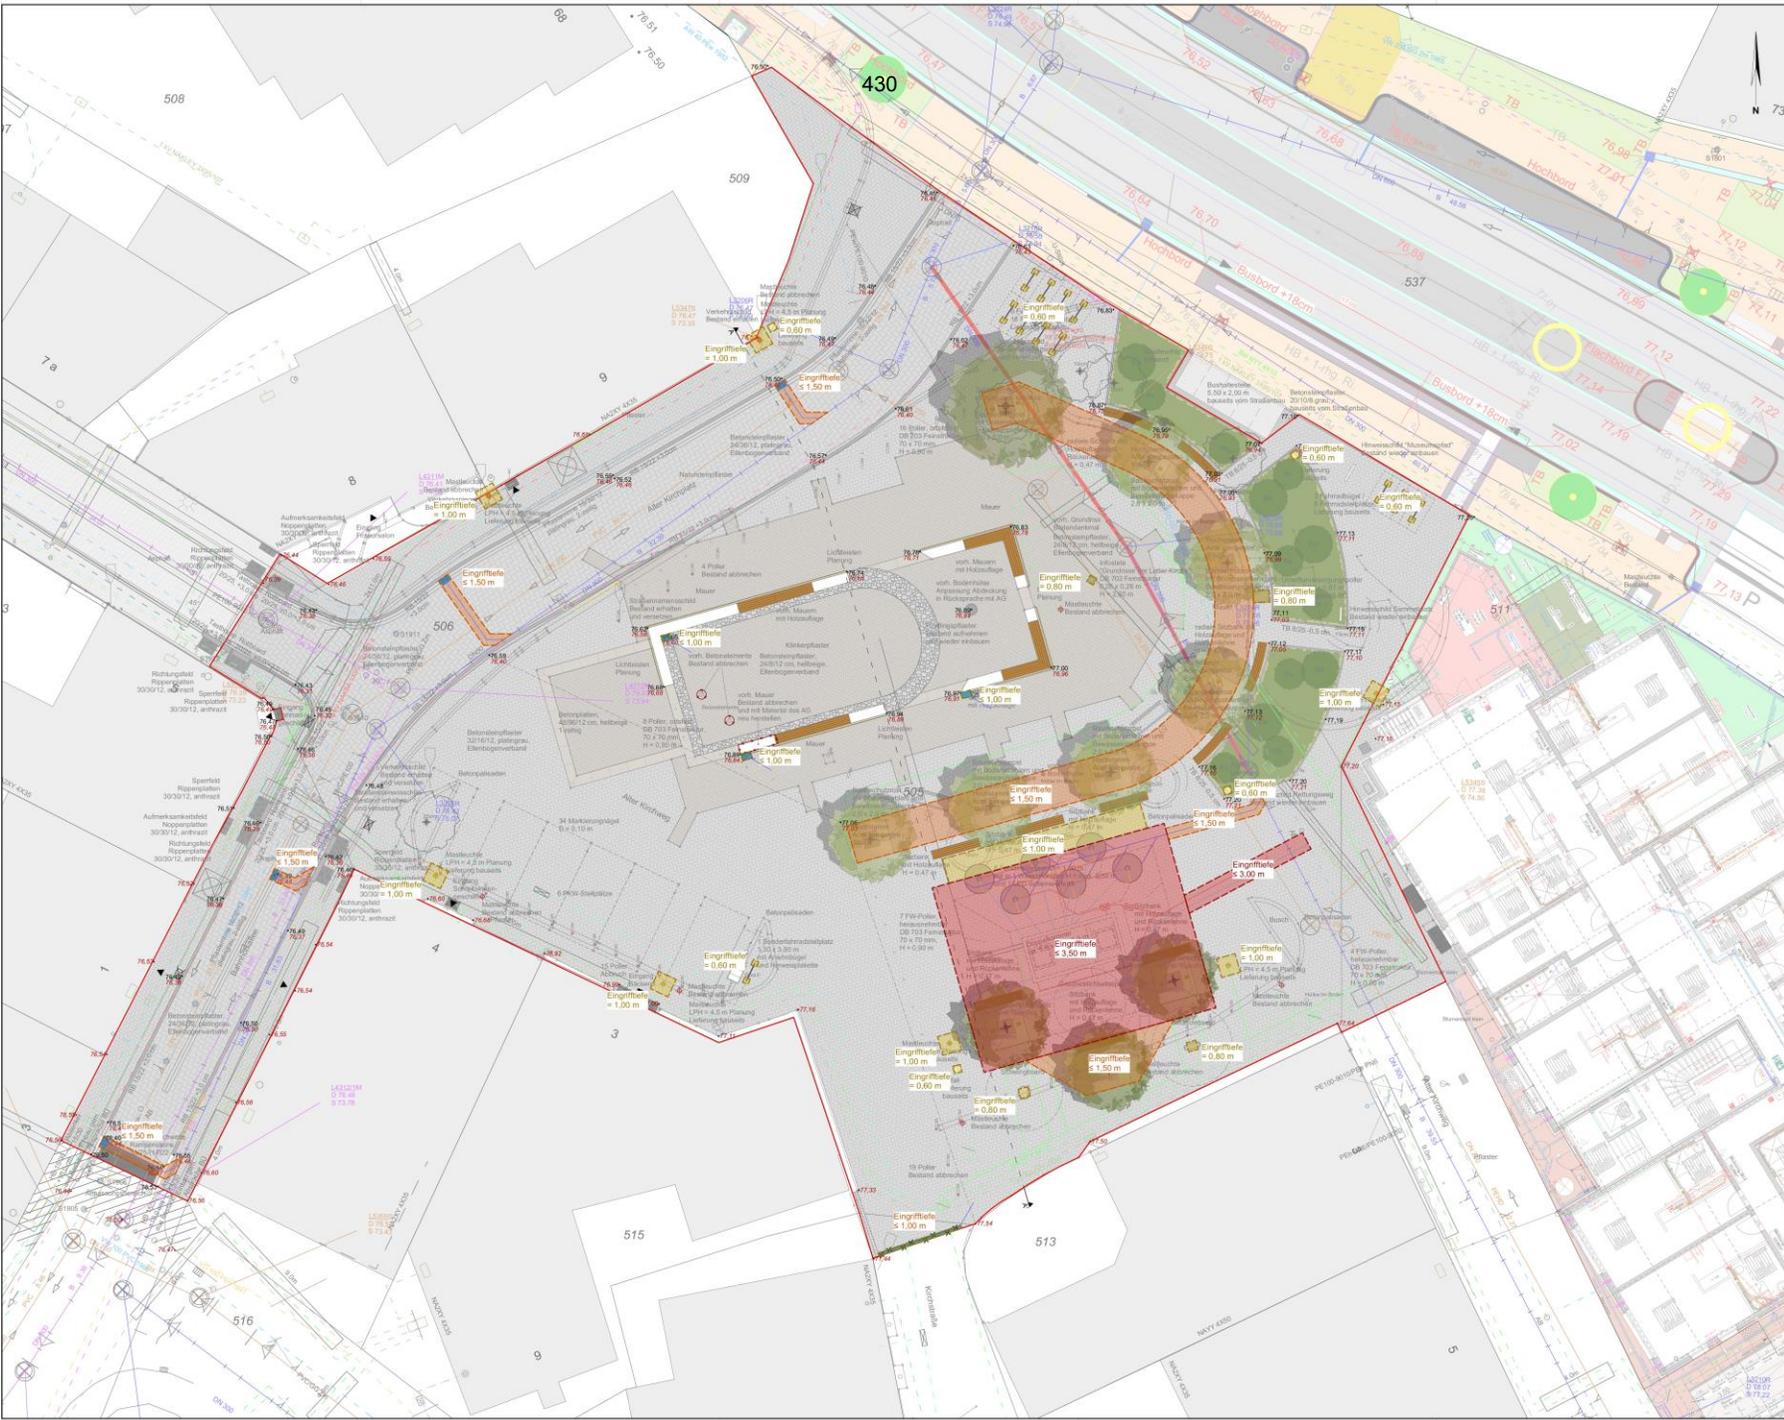
**Plannummer:**  
5.1.3

**Planname:**  
Lageplan Eingriffstiefen Alter Kirchplatz

Ausführungs-  
plan der  
Neugestaltung

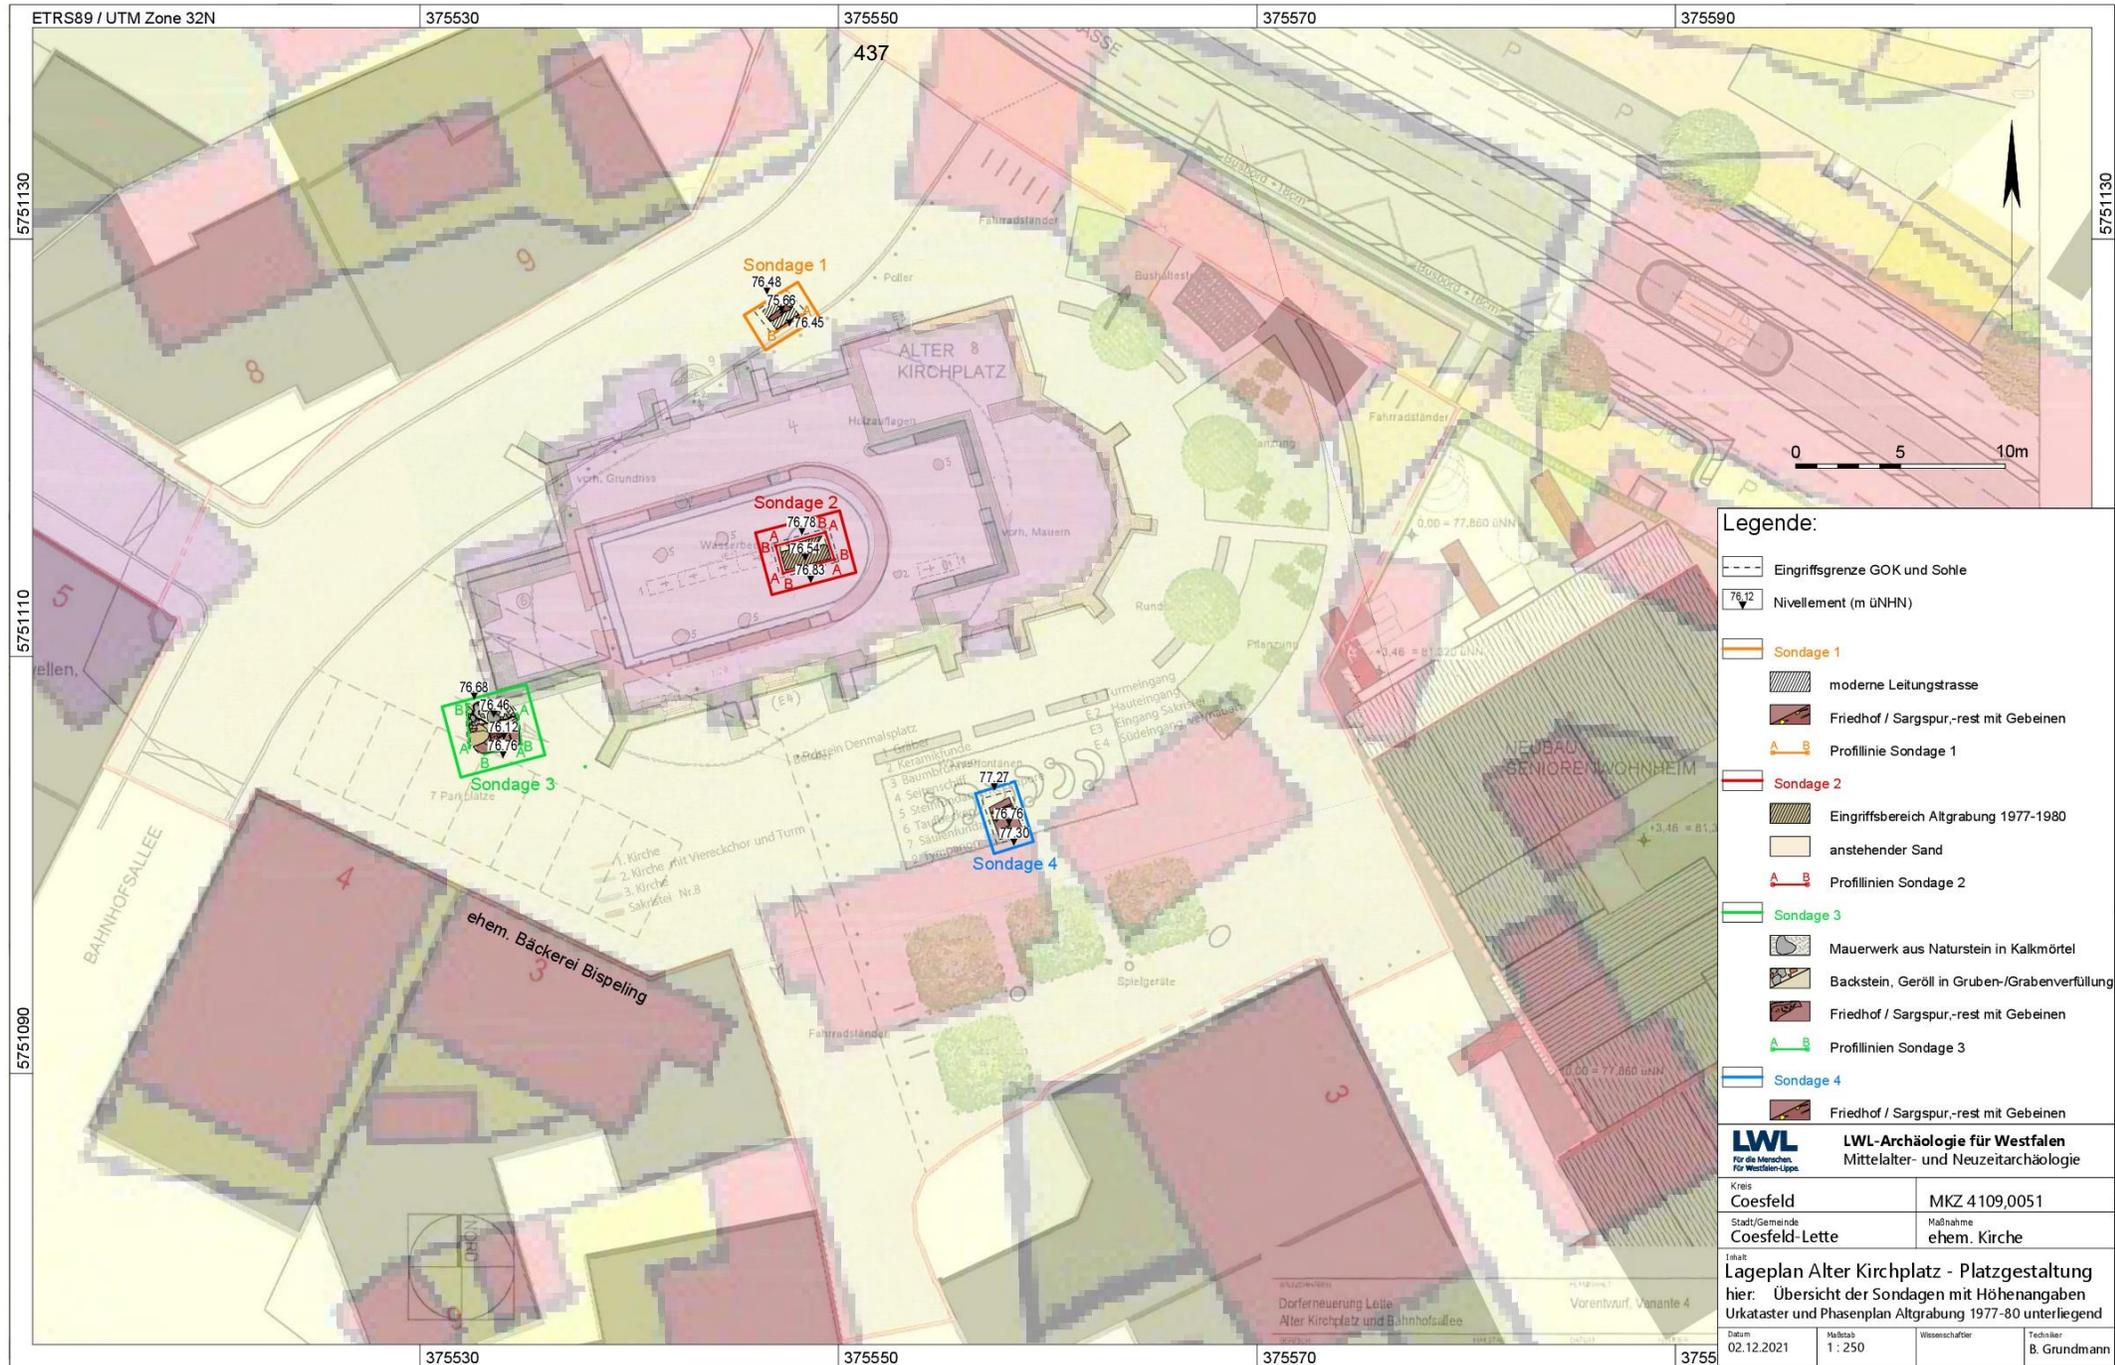
- Eingriffsgrenze GOK und Sohle
- 76,12 Nivellement (m üNNH)
- Sondage 1
  - moderne Leitungstrasse
  - Friedhof / Sargspur,-rest mit Gebeinen
  - Profillinie Sondage 1
- Sondage 2
  - Eingriffsbereich Altgrabung 1977-1980
  - anstehender Sand
  - Profillinien Sondage 2
- Sondage 3
  - Mauerwerk aus Naturstein in Kalkmörtel
  - Backstein, Geröll in Gruben-/Grabenverfüllung
  - Friedhof / Sargspur,-rest mit Gebeinen
  - Profillinien Sondage 3
- Sondage 4
  - Friedhof / Sargspur,-rest mit Gebeinen

Titellageplan Alter Kirchplatz - Platzgestaltung  
hier: Übersicht der Sondagen mit Höhenangaben  
Urkataster und Phasenplan Altgrabung 1977-80 unterliegend

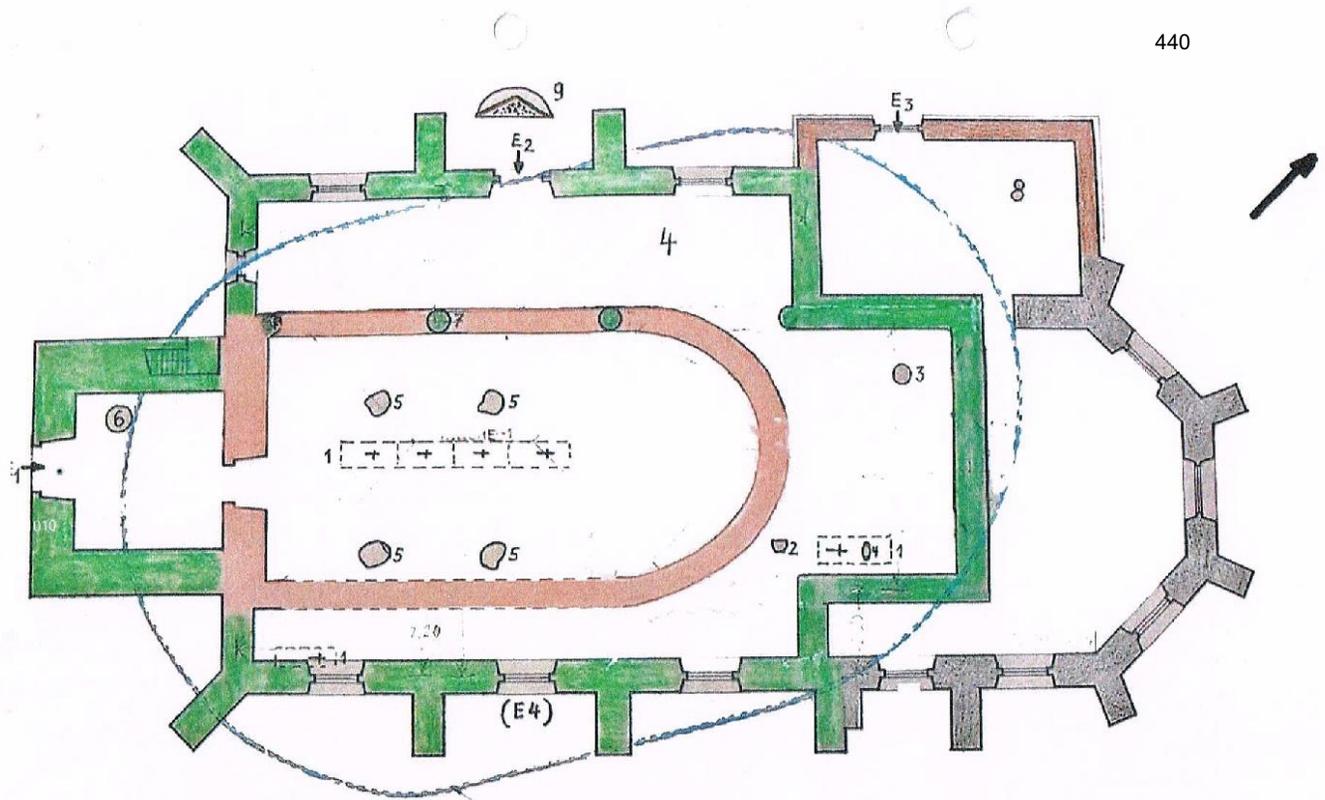
**Grundrisse der Letter Kirche St. Johannes Bapt. Abbruch 1919**

- 1 Romanische Kirche 12. Jh.
- 2 Spätromanische Kirche mit Turm 13./14. Jh.
- 3 Gotische Kirche 15./16. Jh.
- 4 Sakristei von 1861
- 5 Standort Kriegerdenkmal von 1921 - 1980
- Kircheneingänge
- + Grab des Eremiten Johannes v. Merveldt
- + Missionskreuz

Die archäologischen Untersuchungen erfolgten in den Jahren von 1977 - 1980 durch Letter Bürger. Konsekration der neuen Kirche 16. April 1914

# Interpretation der Fundamente

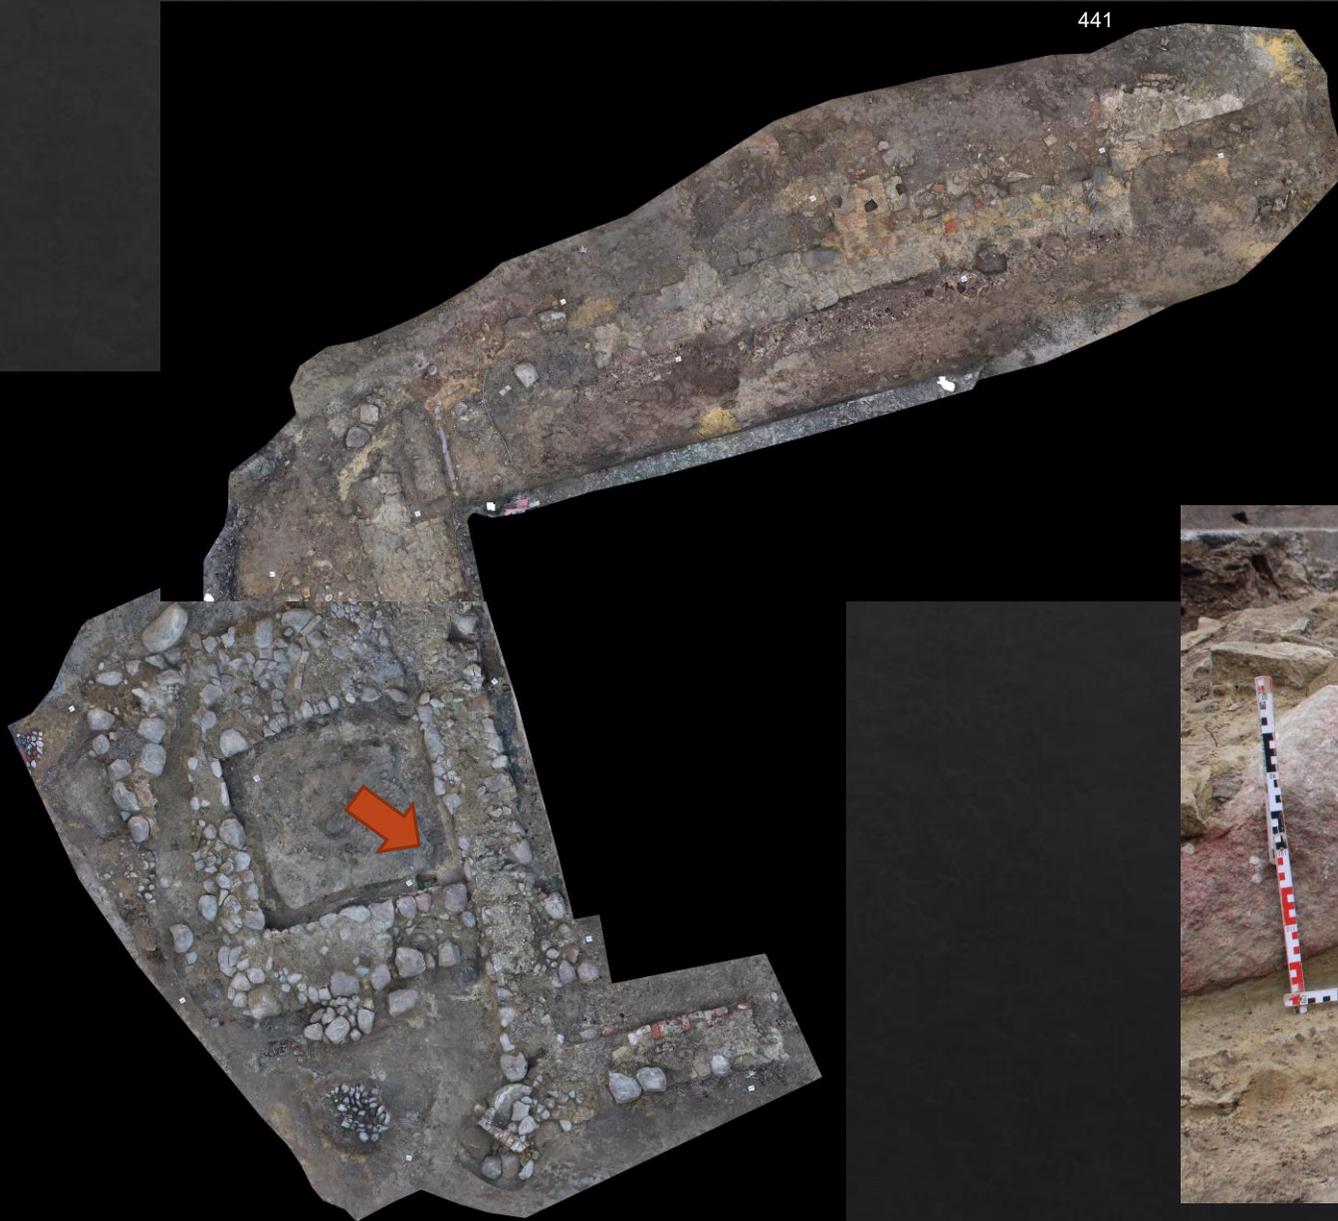
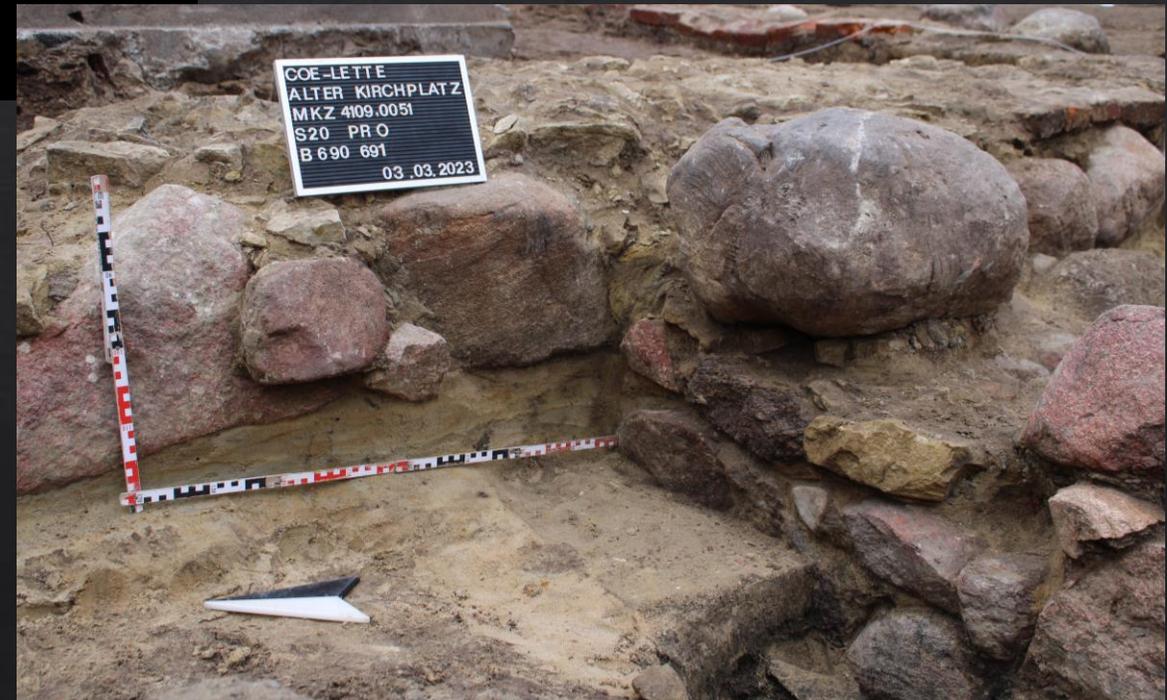
Freilegung der Kirchwandfundamente  
zur Sicherung unter Geovlies

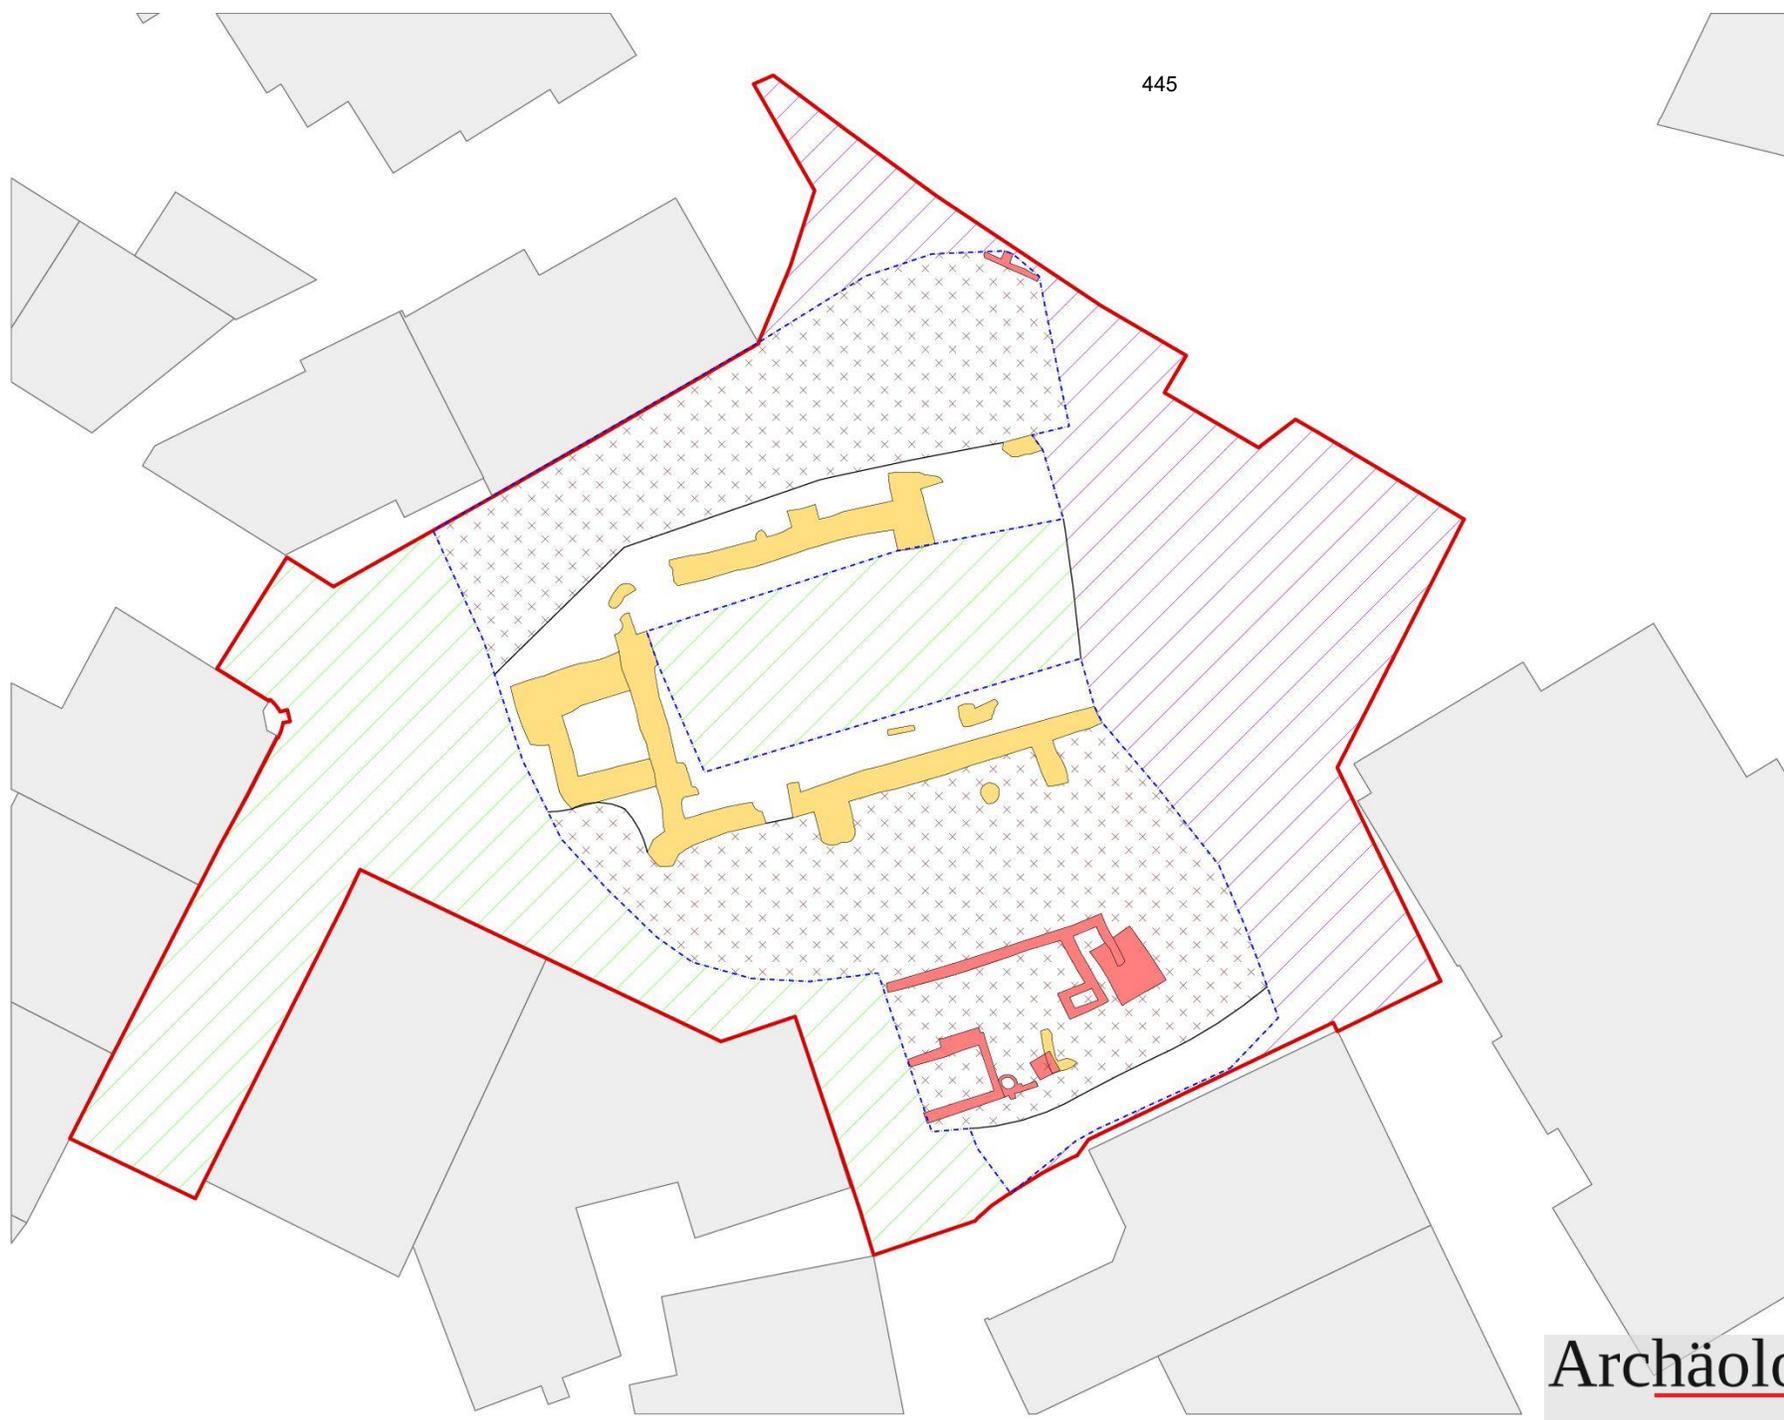
# Übersichtsplan laufende Maßnahme

- Gelb: Steinfundament
- Pink: Backsteinbau
- Kreuze: Friedhofsareal
- Lila Schraffur: gestört
- Grüne Schraffur: noch zu bearbeiten

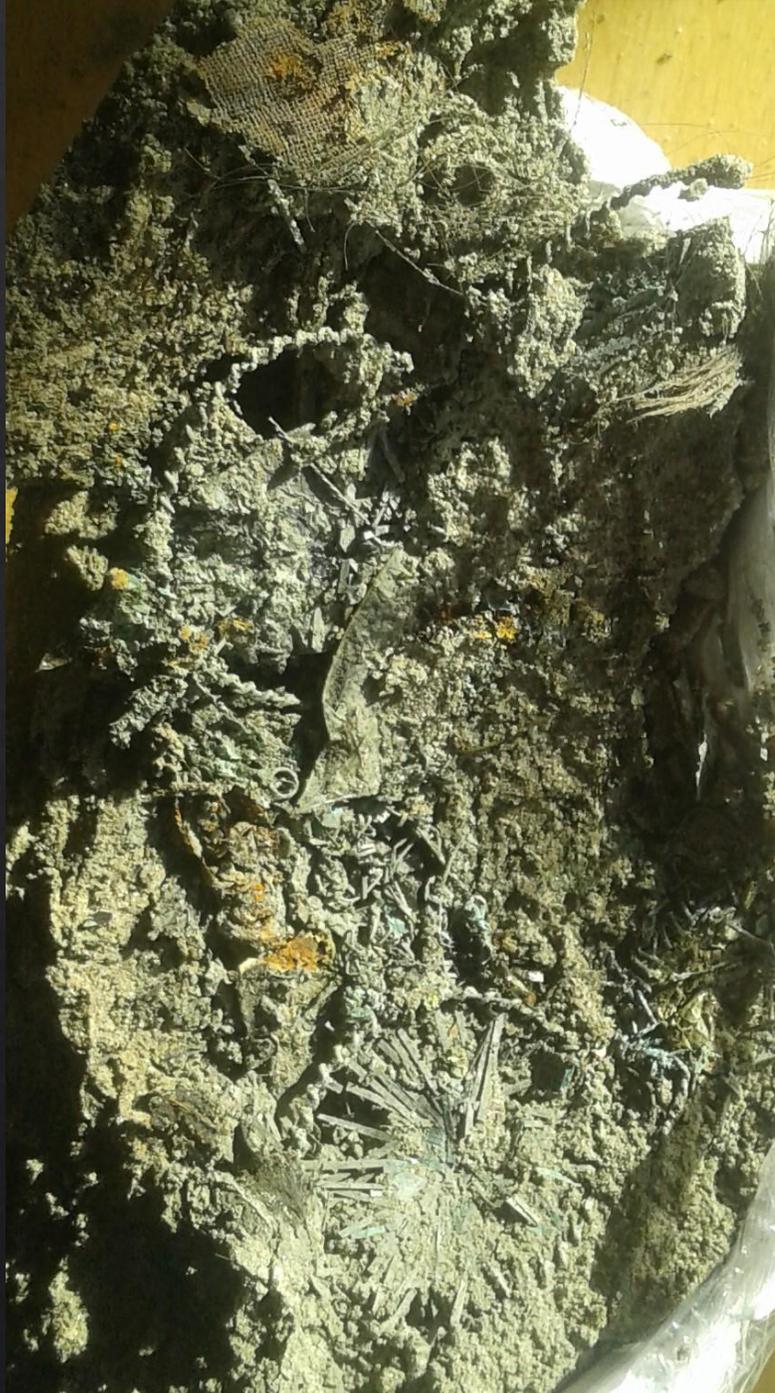
LWL Restaurierung:  
Röntgenaufnahme, Freilegung

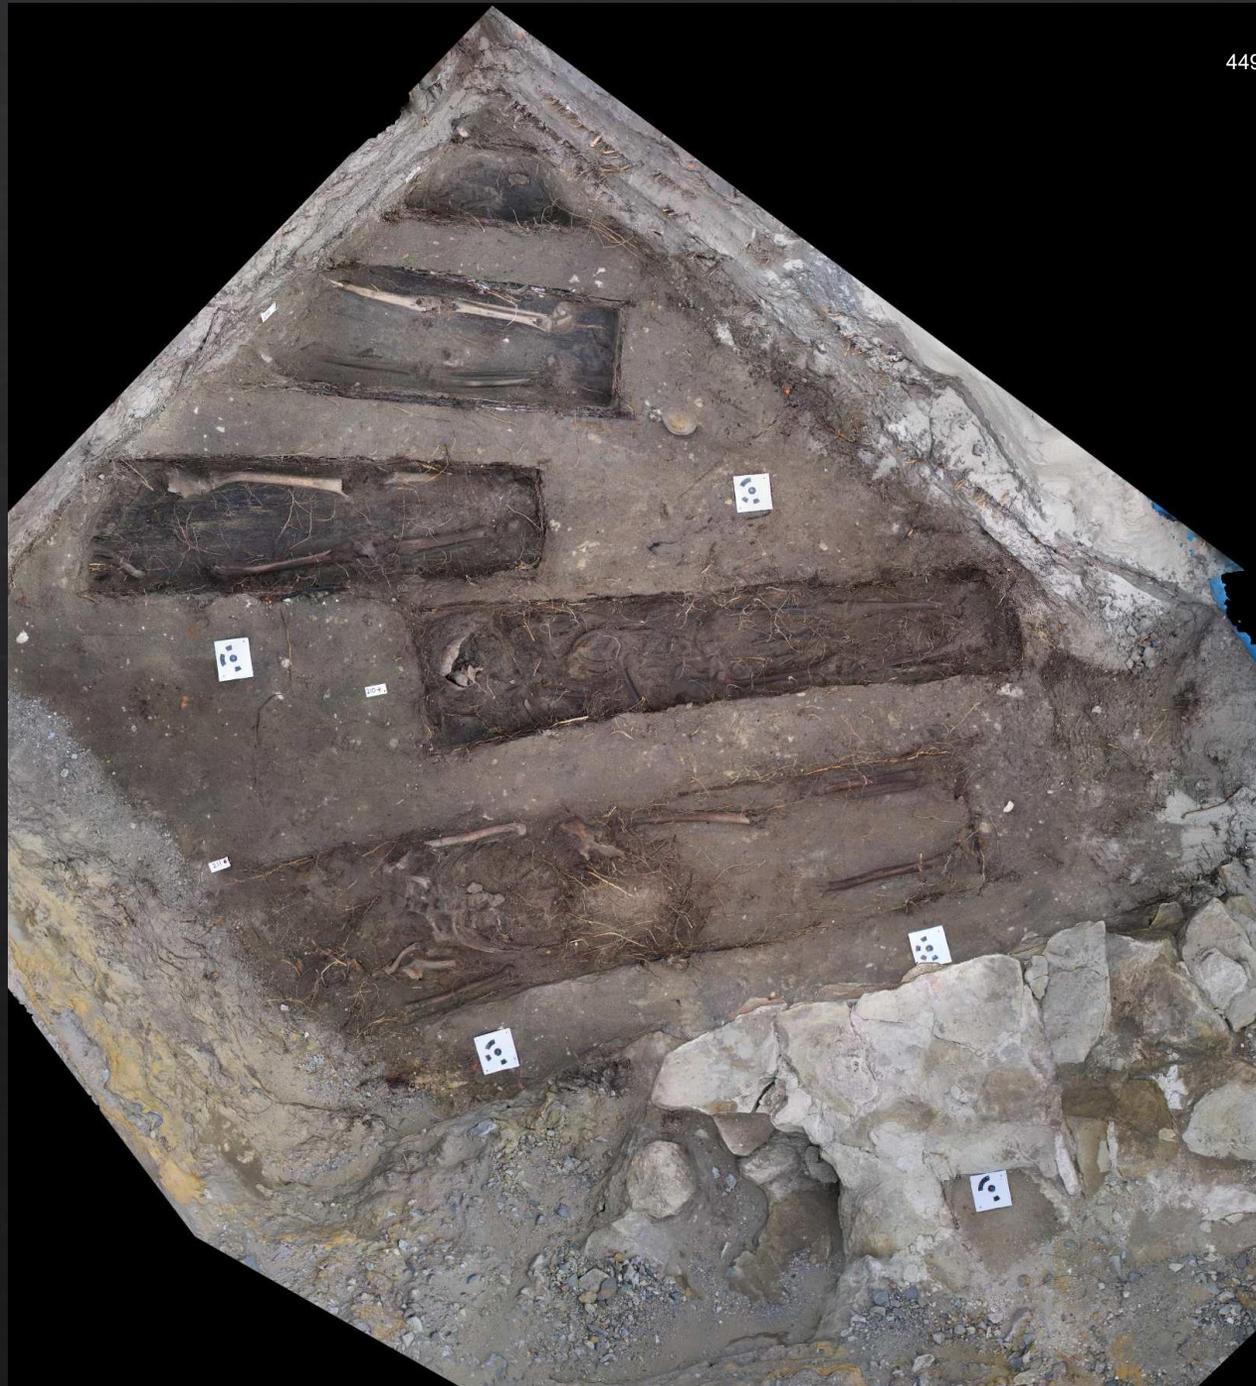
Starke Durchwurzelung  
bei guter Sargerhaltung  
direkt nördlich der Sakristei

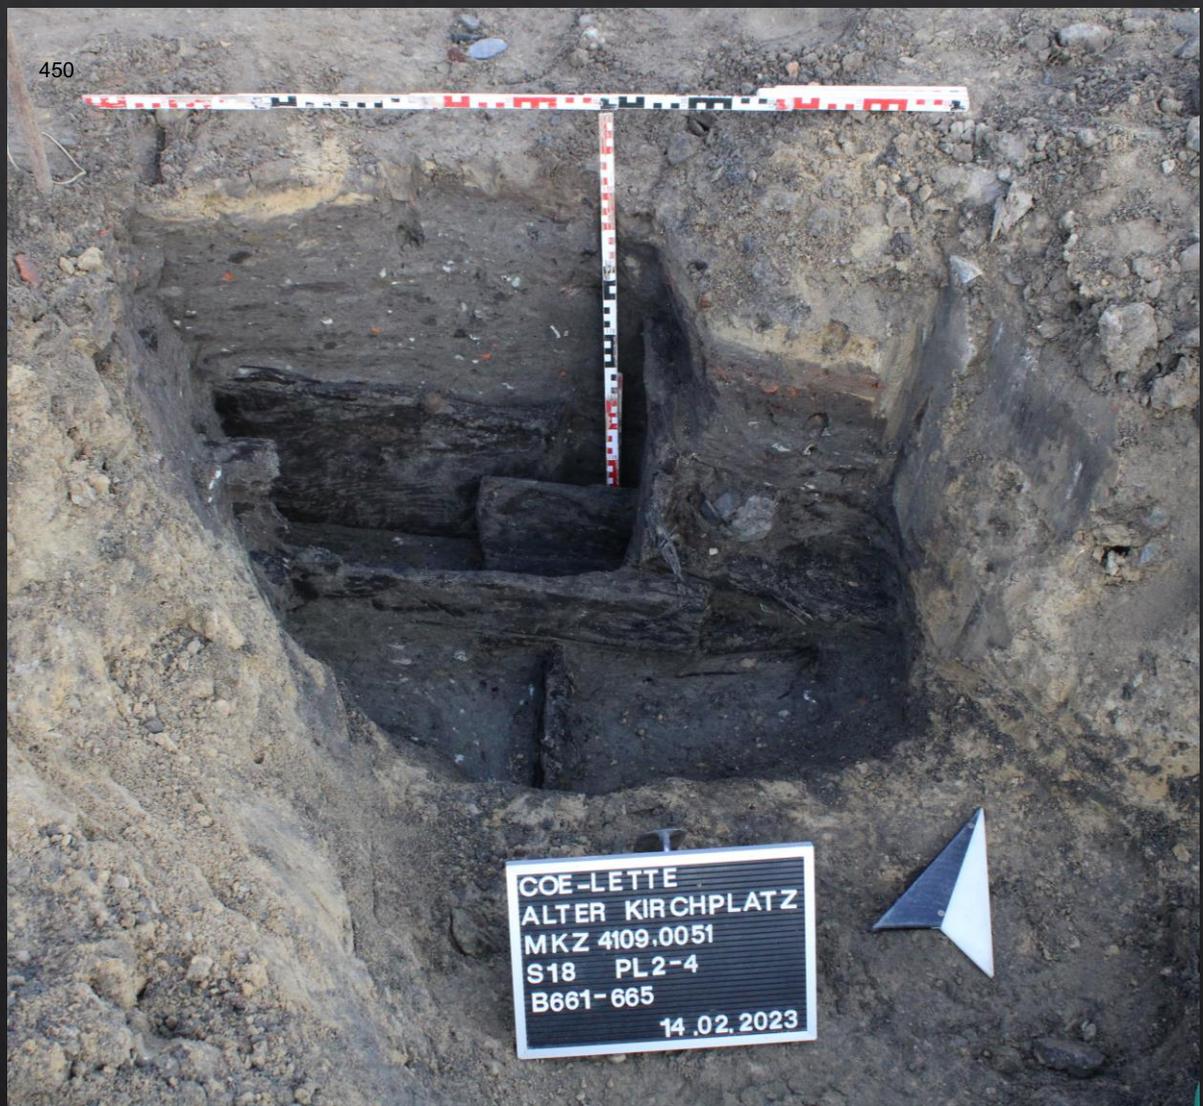
COE-LETTE  
ALTER KIRCHPLATZ  
MKZ 4109.0051  
S18 PL 2-4  
B661-665  
14.02.2023

Holzerhaltung unterhalb der Bahnhofsallee

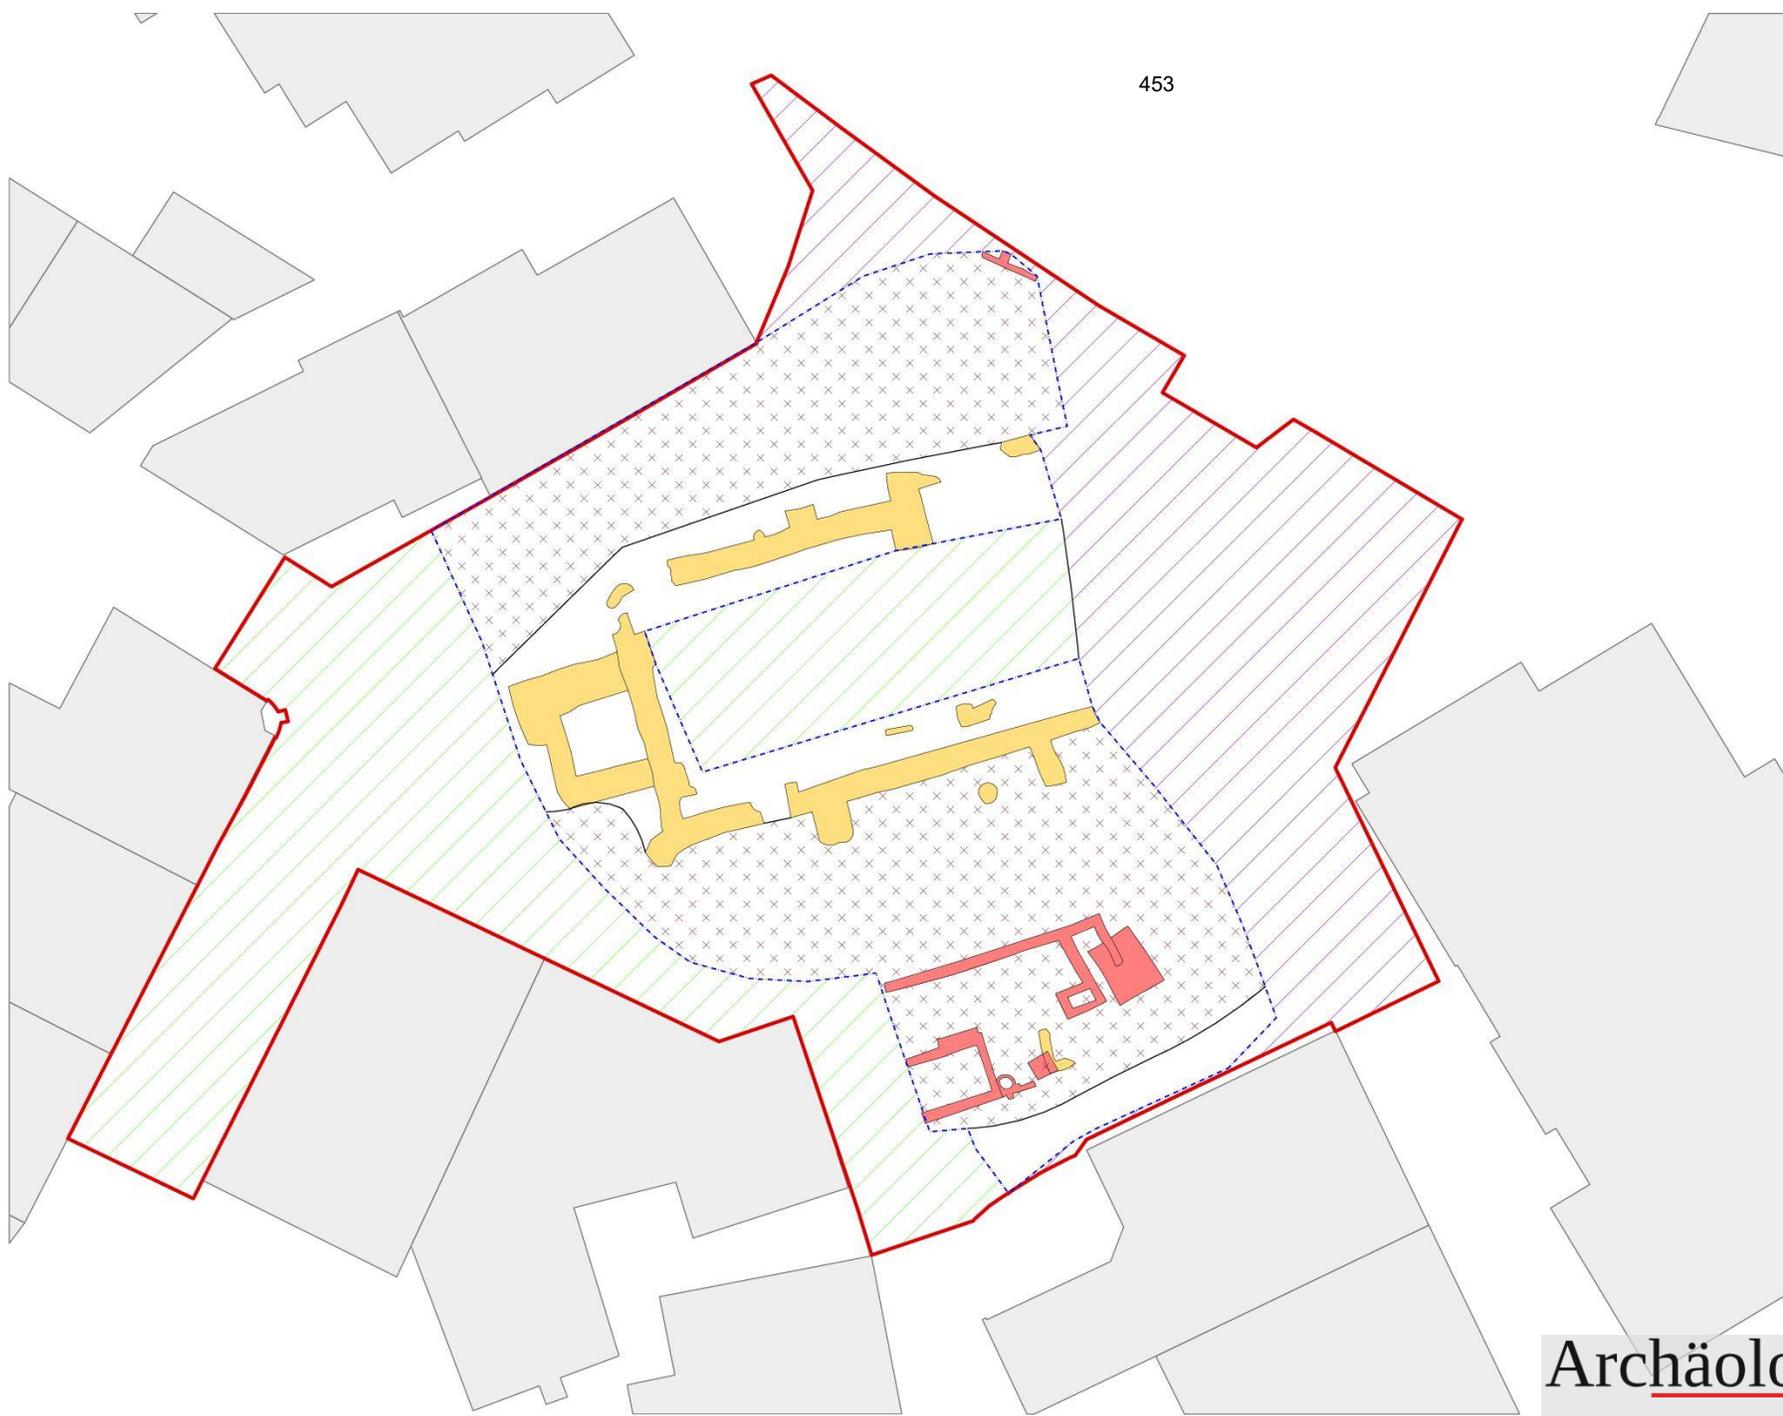
# Übersichtsplan laufende Maßnahme

- Gelb: Steinfundament
- Pink: Backsteinbau
- Kreuze: Friedhofsareal
- Lila Schraffur: gestört
- Grüne Schraffur: noch zu bearbeiten
