**Gutachten**  
über die Vitalitätsentwicklung  
von 27 Prunus

**Stadt Coesfeld**

**Standort: Elisabeth-Selbert-Weg**

**Beurteilung von 27 Prunus aus statischer und baumbiologischer Sicht  
auf Grund von Vorschäden und der Standortbedingungen  
zur Bewertung der Verkehrssicherheit und Reststandzeit**

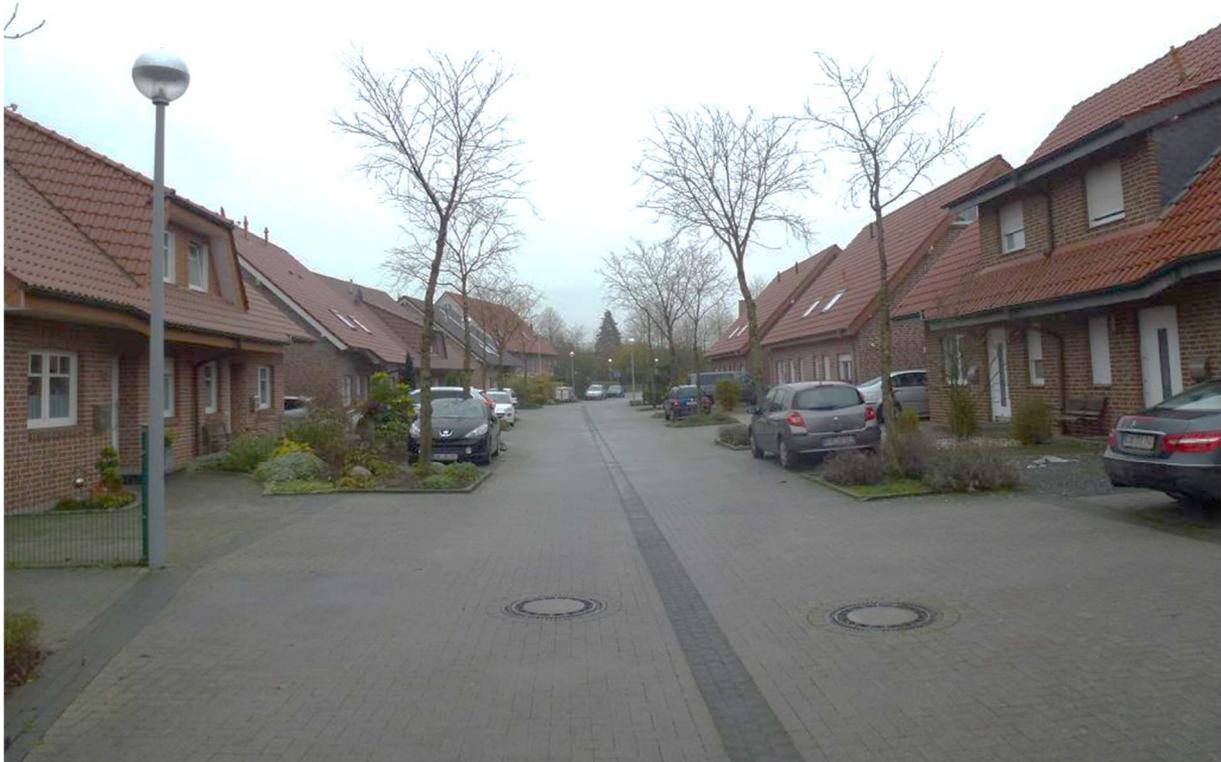
**Standort: Elisabeth-Selbert-Weg**  
**27 Prunus maackii 'Amber Beauty'**  
**Höhe geschätzt: bis ca. 9 – 11 m**

Nach Auskunft von Herrn Reckert wurden die Bäume vor rund 20 Jahren gepflanzt.

Alle Bäume weisen mehr oder weniger ausgeprägte Degenerationserscheinungen in den Kronen auf.

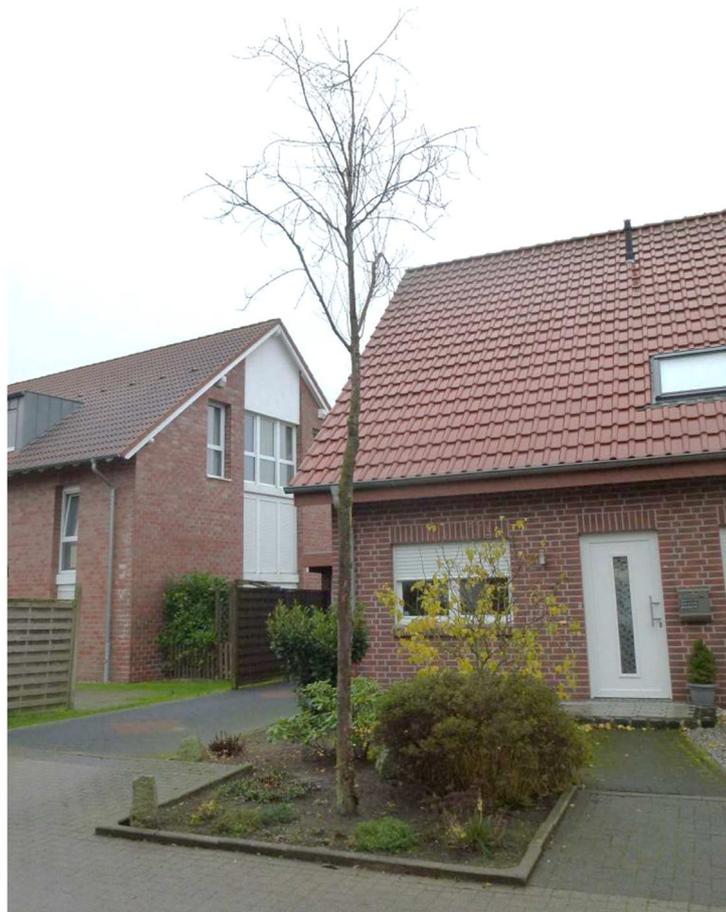
Die einzelnen Baumscheiben / Pflanzbeete sind zwar nicht übermäßig groß, aber für die kleinwüchsigen, etwa 10 – 12 Meter groß werdenden Bäume der Gattung auch nicht signifikant zu klein bemessen.

Zudem besteht in vielen Fällen Anschluss an die angrenzenden Vorgärten, so dass Versorgungsprobleme mit Wasser und Nährstoffen bzw. eine Versiegelung des Kronentraufenbereiches als ausschlaggebende Schadfaktoren ausgeschlossen werden können.
