Maßnahmen-Nr. COE002

Straße Hengtering/ Wetmarstraße/
Seminarstraße

Kommune Coesfeld

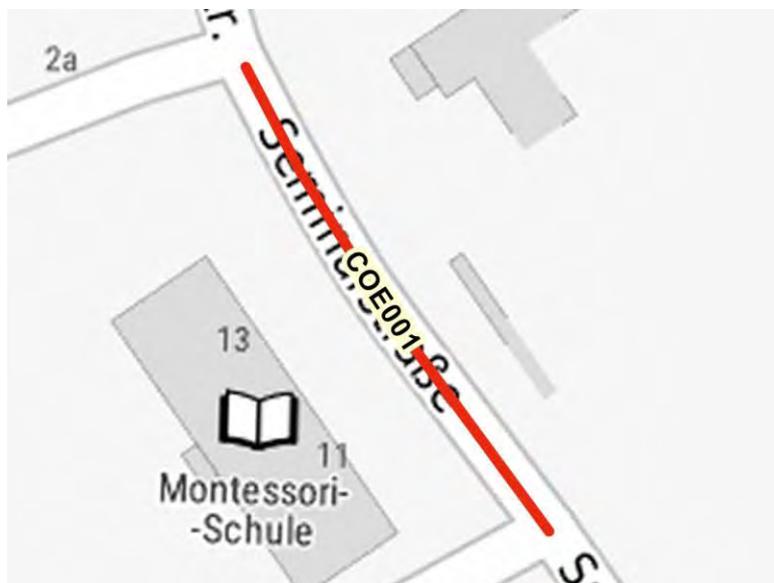
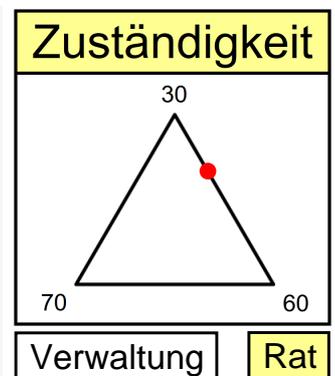
Die Teilnehmenden berichten von gefährlichen Situationen im Teichweg durch Elterntaxis, Teichweg in beide Richtungen zu befahren sei problematisch. Viel Verkehr morgens durch Busse, Autos und Fahrräder: sehr unübersichtlich. Gehwegbreiten Seminarstraße: Westlich 2,50 m, östlich 3,50 m. Es gab schon einmal einen Verkehrsversuch: Seminarstrasse wurde zur Einbahnstrasse Richtung Promenade, wurde nicht angenommen und wieder zurückgenommen.

Es sollte geprüft werden, ob zwischen Teichweg und Kettelerstraße eine Schulstraße morgens und nachmittags angeordnet werden kann, die zu Schulbeginn und -ende nur Radfahrende und Busse auf der Fahrbahn zulässt. Dies kann zunächst durch provisorische Absperrungen erprobt werden. Ggf. sollte diese Maßnahme mit einer Einbahnstraße auf dem Teichweg in Richtung Promenade kombiniert werden, so dass die Schule in diesen Zeiten nur noch über Schleifenerschließung randlich angefahren werden kann. Busse sollten auf jeden Fall durch die Schulstraße fahren und in ihr auch halten dürfen, da die Busschüler gefördert und nicht durch lange Wege von der Bushaltestelle zur Schule benachteiligt werden sollen.

Für die Elterntaxis sollten Elternhaltestellen definiert werden, die möglichst nicht direkt vor den Schuleingängen, sondern etwa 250 m entfernt liegen sollten. Dies sollte im Detail vor Ort geprüft werden.

Mit den Schulen sollte das Schulische Mobilitätsmanagement intensiviert werden. Das Netzwerk Mobilität NRW, in dem auch die Stadt Coesfeld Mitglied ist, bietet hierzu praktische und theoretische Unterstützung an.

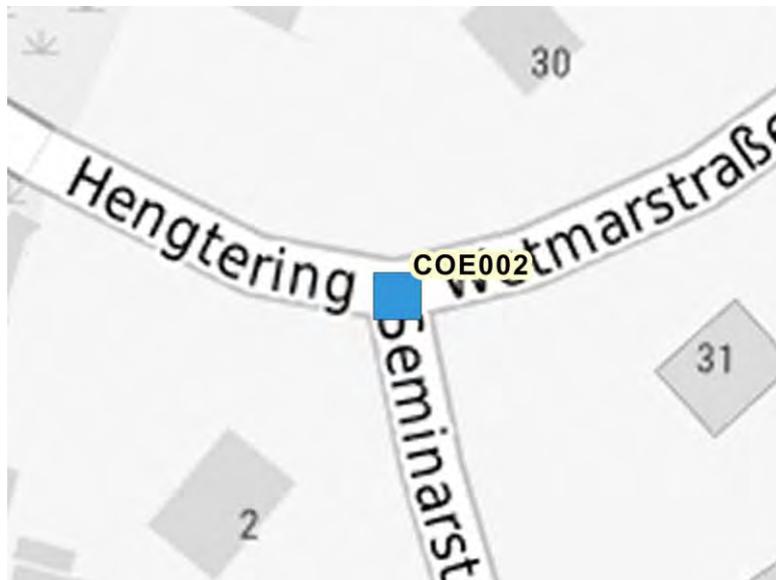
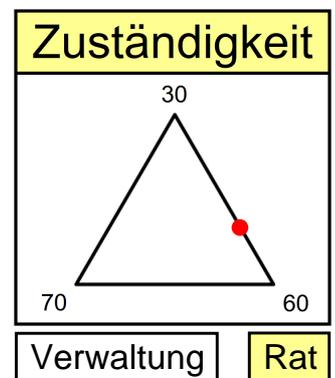
Der Knotenpunkt ist eine Gefahrenstelle für die Nahmobilität: Querende zu Fuß Gehende und linksabbiegende Radfahrende erhalten keine Unterstützung durch die Infrastruktur. Vor allem zu den Schulanfags- und -endzeiten ist hier eine hohe Verkehrsbelastung festzustellen. Die Teilnehmenden berichteten, dass Kfz häufig mit erhöhter Geschwindigkeit fahren.

Hier sollte der Neubau eines Minikreisverkehrs geprüft werden. Im Kreisverkehr werden alle Fahrbeziehungen vereinfacht und gesichert, die gefahrene Geschwindigkeit insgesamt reduziert und die Querungsbedarfe der zu Fuß Gehenden durch FGÜ gesichert.

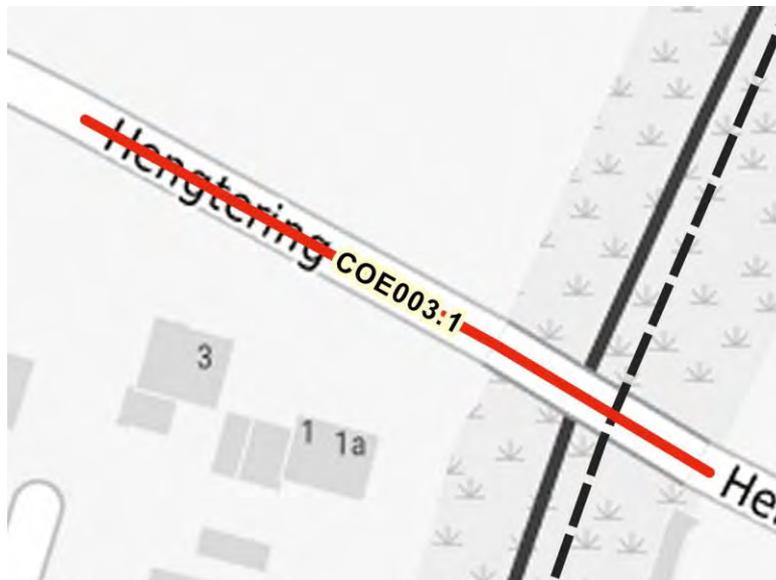
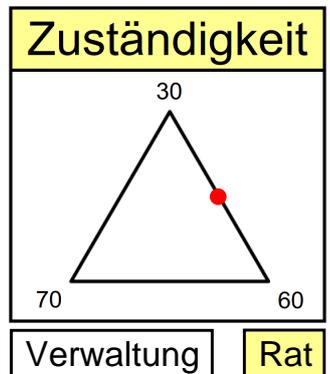
Die Teilnehmenden berichten auch hier von zu hohen gefahrenen Geschwindigkeiten. Dieser Abschnitt ist Teil der innerstädtischen Veloroute.

Es sollte geprüft werden, ob statt der Tempo 30-Zone hier eine Fahrradstraße angeordnet werden kann. Diese sollte über Randmarkierungen die Straße optisch verschmälern, wodurch eine Geschwindigkeitsreduzierung erreicht werden kann. Auf der Fahrradstraße ist der Kfz-Verkehr nur noch zu Gast, Radfahren nebeneinander ist zugelassen. Dies sichert der Radverkehr im unmittelbaren Schulumfeld.

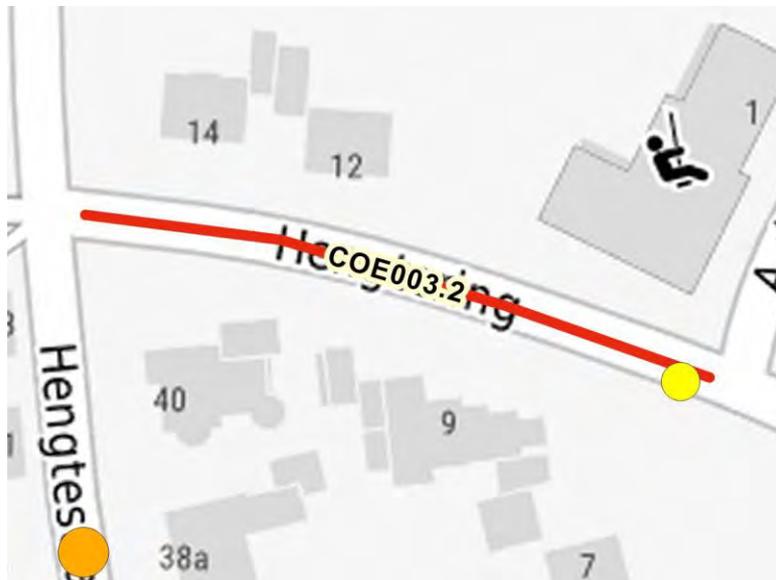
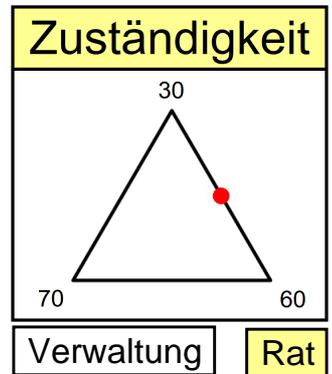
Die Teilnehmenden berichten auch hier von zu hohen gefahrenen Geschwindigkeiten. Dieser Abschnitt ist Teil der innerstädtischen Veloroute.

Es sollte geprüft werden, ob statt der Tempo 30-Zone hier eine Fahrradstraße angeordnet werden kann. Diese sollte über Randmarkierungen die Straße optisch verschmälern, wodurch eine Geschwindigkeitsreduzierung erreicht werden kann. Auf der Fahrradstraße ist der Kfz-Verkehr nur noch zu Gast, Radfahren nebeneinander ist zugelassen. Dies sichert der Radverkehr im unmittelbaren Schulumfeld.

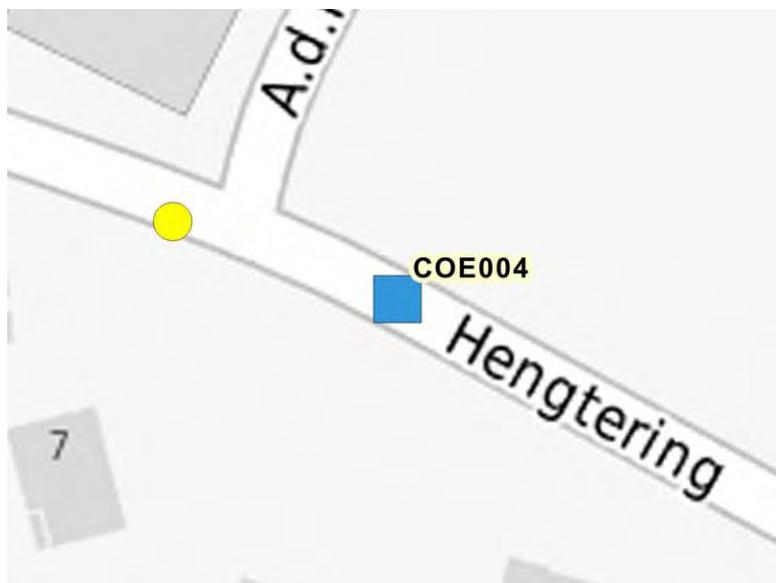
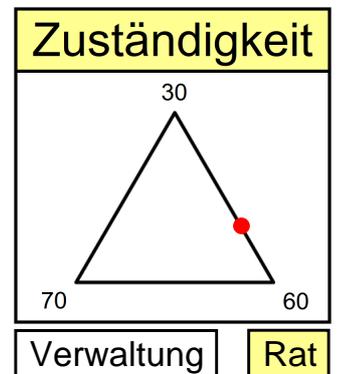
Die Teilnehmenden berichten auch hier von zu hohen gefahrenen Geschwindigkeiten und wünschen sich eine gesicherte Querung vor der Kita.

Es sollte geprüft werden, ob die Querungsstelle barrierefrei angehoben und einstreifig verengt werden kann, was eine Reduzierung der gefahrenen Geschwindigkeit und eine erhöhte Aufmerksamkeit auf Querende nach sich zieht.

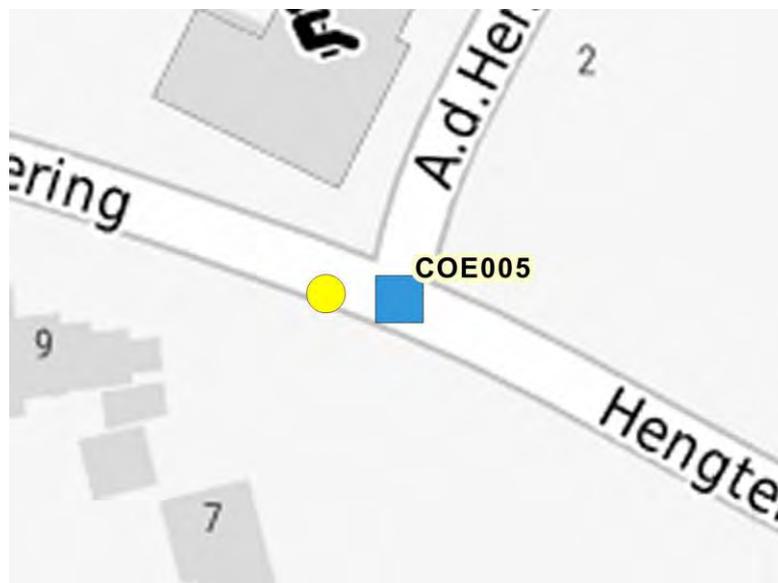
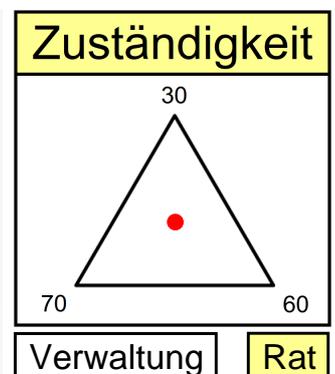
Die Teilnehmenden berichten, dass abbiegende Fahrzeuge nicht genügend auf zu Fuß Gehende achten und dass trotz des Beginns eines Verkehrsberuhigten Bereichs zu schnell gefahren werde. Hier ist ein Abbiege-Unfall mit Radverkehrsbeteiligung innerhalb der untersuchten 5 Jahre polizeilich registriert.

Um die gefahrenen Geschwindigkeiten direkt am Anfang des Verkehrsberuhigten Bereichs vor dem Eingang der Kita zu reduzieren, sollten Bodenschwellen platziert werden. Dies kann zudem mit der Installation eines Geschwindigkeitsmessgerätes ("Smiley") kombiniert werden. Zudem sollte geprüft werden, ob die Einfahrtsituation als "Eingangstor" in den Verkehrsberuhigten Bereich sichtbar gemacht werden kann, gegebenenfalls kann auch hier die Einstreifigkeit geprüft werden. Schließlich ist die Mobilitätsberatung an der Kita eine kontinuierliche Aufgabe. Die Vorderradklemmen für das Fahrradparken sollten durch funktionalere Modelle ersetzt werden. Vielleicht könnten auch für Kinderfahrräder passende Abstellanlagenmodelle installiert werden, die deutlich machen, dass Fahrradfahren auch von den Kleinsten bereits ernst genommen und gefördert wird.

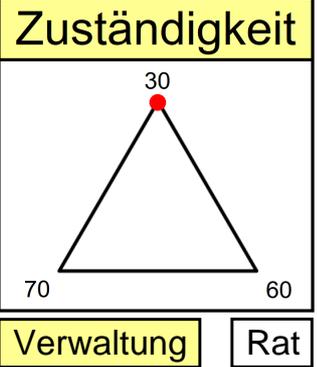
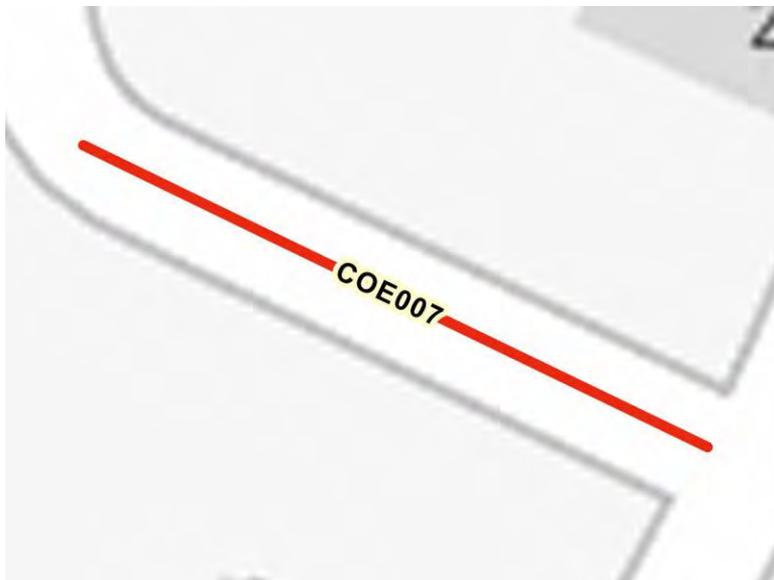
Maßnahmen-Nr. COE007

Die Teilnehmenden berichten, dass das Parken der Elterntaxi nicht geordnet und daher gefährlich für alle Verkehrsteilnehmer sei.

Hinter der Kita sollten möglichst viele öffentlichn Stellplätze als Elterntaxi-Haltestellen morgens und nachmittags zu den Beginn- und Endzeiten definiert werden, und kommuniziert werden, dass nicht vor der Kita geparkt wird, sondern hinter der Kita Stellplätze zur Verfügung stehen.

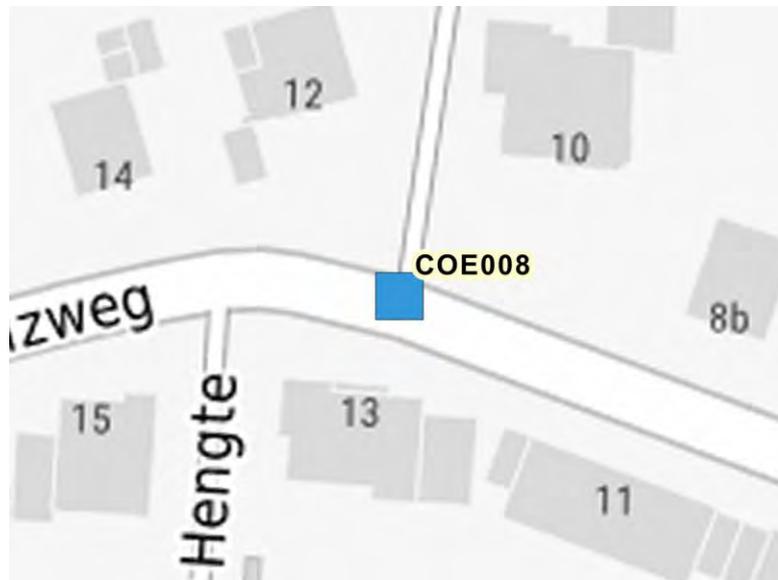
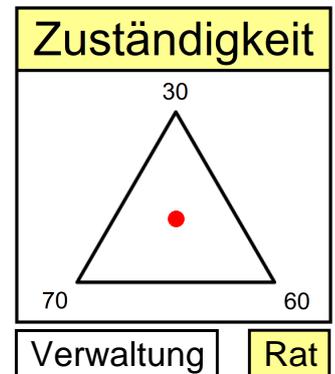
Maßnahmen-Nr. COE008

Die Wegebeziehung weist einen Versatz auf und die Querungssituation ist nicht "sichtbar". Zudem sind die Bordsteine nicht auf 0 cm-Niveau abgesenkt. Die Mülltonnen versperren den Gehweg.

Das Hengtegebiet verfügt über einige sehr attraktive Fußwegebeziehungen, die als Netz aber nicht sichtbar sind und auch nicht durchgehend barrierefrei begehbar sind. Um diese Verbindung mit Versatz sichtbar zu machen und gleichzeitig die gefahrenen Kfz-Geschwindigkeiten zu reduzieren, könnte auch hier eine flächenhafte Aufpflasterung mit Anrampung geprüft werden. Kurzfristig sollte zumindest im engeren Querungsbereich eine Nullabsenkung der Bordsteine geprüft werden, damit auch Rollatorfahrende sicher queren können. Die Abfallwirtschaftsbetriebe sollten darauf aufmerksam gemacht werden, dass Mülltonnen möglichst nicht auf Gehwege sondern in die privaten Einfahrten gestellt werden sollten.

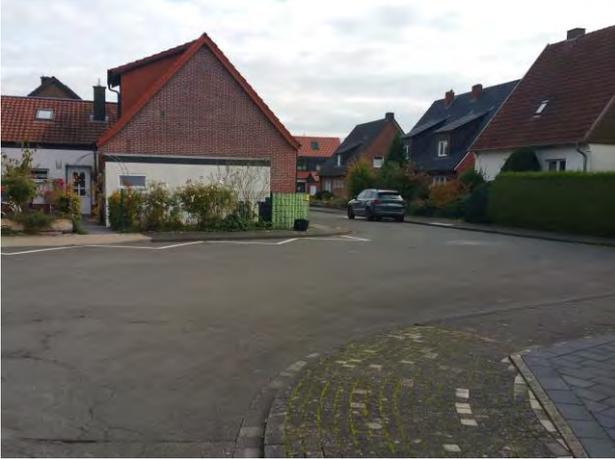
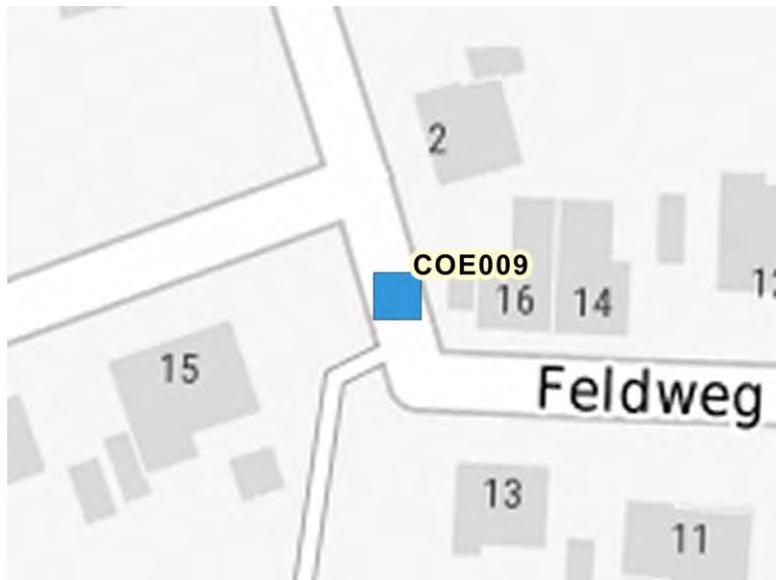
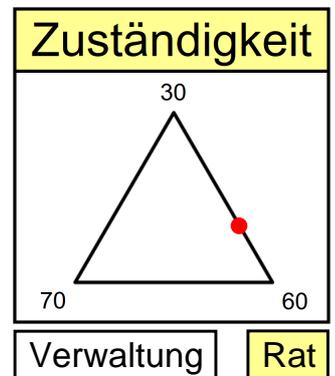
Maßnahmen-Nr. COE009

Hier sind bereits Sperrflächen markiert. Die Fußwegeverbindung trifft auf eine aufgeweitete Fahrbahnfläche, für zu Fuß Gehende stehen nur Restflächen zur Verfügung, eine gesicherte Querungsstelle ist nicht vorhanden.

Hier sollte geprüft werden, ob ein Platz mit Aufenthaltsfunktion und Begrünung neu gestaltet werden kann, der in den Verkehrsberuhigten Bereich integriert werden sollte. Die Umgestaltung sollte für mobilitätseingeschränkte Personen barrierefrei erfolgen.

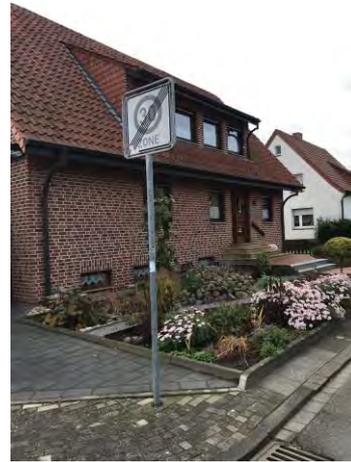
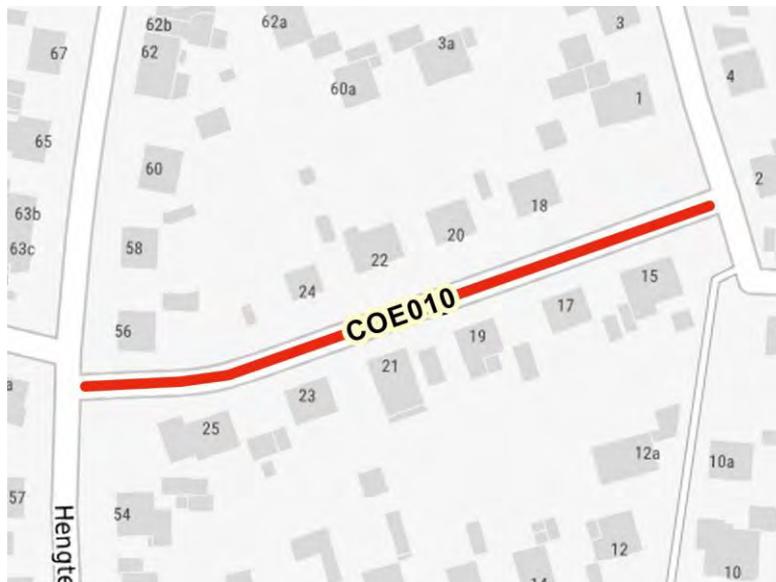
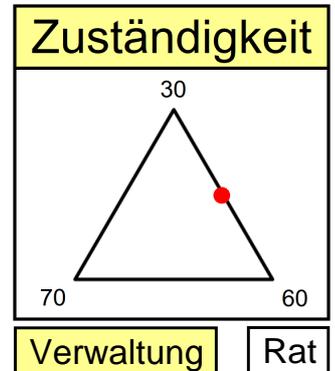
Der westliche Abschnitt des Feldweges ist als Verkehrsberuhigter Bereich angeordnet. Laut Teilnehmenden fährt hier zu viel Durchgangsverkehr, auch zu schnell, zwischen Borkener Straße und Holtwicker Straße. Dadurch funktionieren der Verkehrsberuhigte Bereich nicht.

Um den Durchgangsverkehr zu reduzieren, muss der Widerstand erhöht werden. Für die Gestaltung von Verkehrsberuhigten Bereichen sollten Standards definiert werden, die eine deutliche Geschwindigkeitsreduktion unterstützen und Begrünung miteinbeziehen. Kfz muss auch über die Gestaltung deutlich sichtbar gemacht werden, dass ein Verkehrsberuhigter Bereich Schrittgeschwindigkeit nach sich zieht.

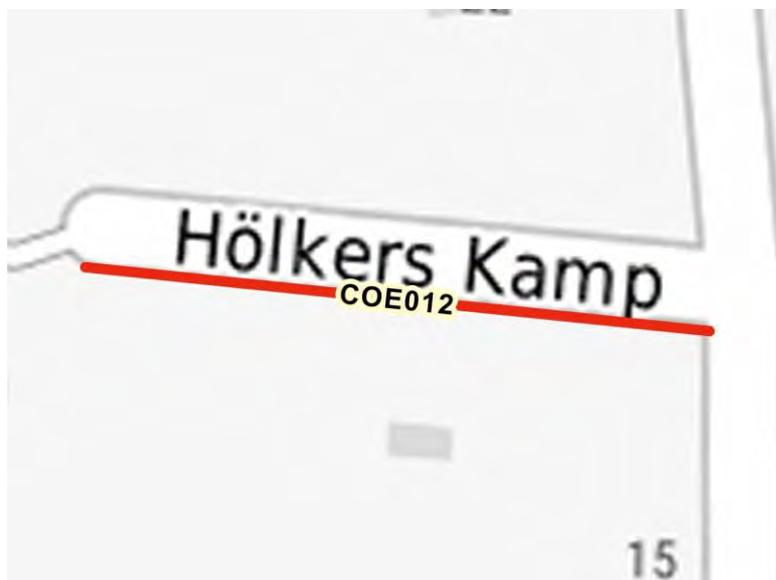
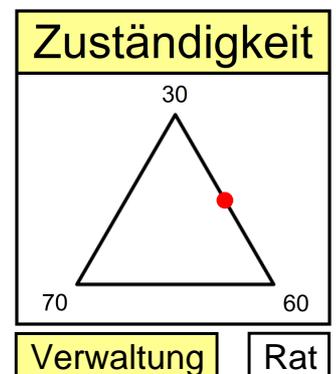
Fuß- und Radverkehr verläuft im Bestand ungesichert über die Parkplatzfläche. Da die Kfz quer parken und rückwärts ausparken, ist dies gefährlich. Hier verläuft auch eine Radhauptroute.

Fuß- und Radverkehr sollten möglichst definierte und vor Kfz geschützte Flächen über den Parkplatz bekommen. Wir empfehlen, Fuß- und Radverkehr nördlich des Parkplatzes zu führen, da dann der Übergang in die Nebenanlage am Hölkers Kamp gegeben ist. Der tatsächliche Kfz-Parkbedarf sollte unter Berücksichtigung der vorhandenen Parkplätze auf dem Grundstück der Bezirksregierung Münster ermittelt werden und die Gestaltung der Parkierungsanlage daran angepasst werden.

In Abstimmung mit der Kita sollte zudem der Bedarf für Elternhaltestellen geklärt werden und ggf. Ebenfalls hier neu eingerichtet und auch kommuniziert werden.

Um die Sturzgefahr für Radfahrende vor allem in Gruppen zu verringern, sollten die Durchfahrsperrn regelgerecht markiert werden.

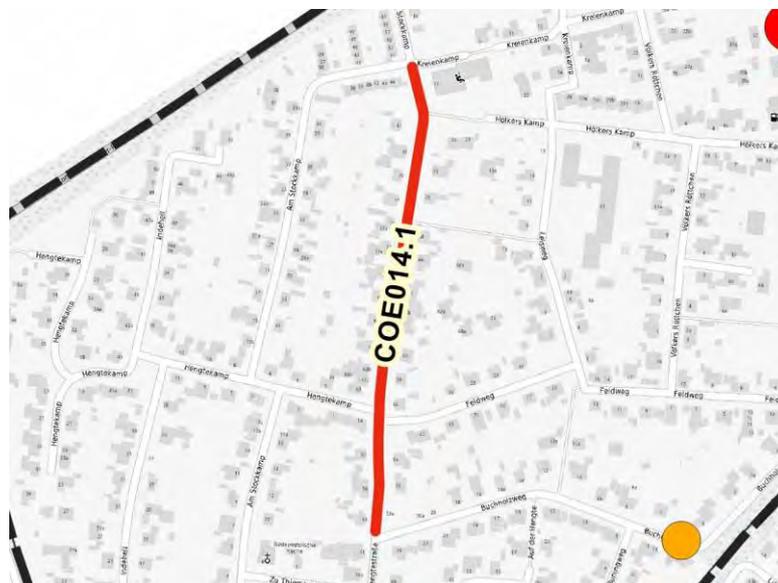
Im Bestand aufgemessen: Gehweg westlich 1,60 m, Fahrbahn 6,00 m, Gehweg östlich 1,50 m, Tempo 30-Zone, Radhaupttroute. Die Teilnehmenden berichten, dass zu schnell gefahren werde und Radfahrende sich unsicher fühlen und mit zu geringem Abstand überholt werden, so dass sie manchmal auf die Gehwege ausweichen. Zwei polizeilich registrierte Unfälle mit Radverkehrsbeteiligung (1 Fahrnfall, ein Unfall im Längsverkehr) auf der Hengtestraße in den untersuchten 5 Jahren.

Die Hengtestraße weist durch ihren Alleecharakter eine hohe Aufenthaltsqualität auf. Dies bedingt aber auch, dass eine Querschnittsänderung kaum möglich ist. Daher muss darauf Wert gelegt werden, dass die Nebenanlage ausschließlich dem Fußverkehr zur Verfügung steht und sie durchgängig barrierefrei ausgestaltet ist. Dies betrifft in einigen Fällen Baumwurzelaubruch: Ggf. sollte in diesen Fällen die Nebenanlage durchgängig wassergebunden angelegt werden, um die Pflege und Wartung zu vereinfachen. Alle Knotenpunkte sollten mit differenzierten Bordhöhen ausgestattet werden. Um Radverkehr sicher auf der Fahrbahn zu führen, sollte die Einrichtung einer Fahrradstraße mit Randmarkierungen geprüft werden, die die Fahrbahnbreite auf 4,50 m optisch verschmälern (Randstreifen je 0,75 m), um Überholvorgänge mit zu geringen Abständen möglichst zu vermeiden. Dies senkt die gefahrenen Geschwindigkeiten und verdrängt möglicherweise Durchgangsverkehr aus dem Quartier. Bereits heute ist auf der Hengtestraße Tempo 30 angeordnet, dies ist auch die Höchstgeschwindigkeit in Fahrradstraßen. Radfahrende dürfen in Fahrradstraßen auch nebeneinander fahren.

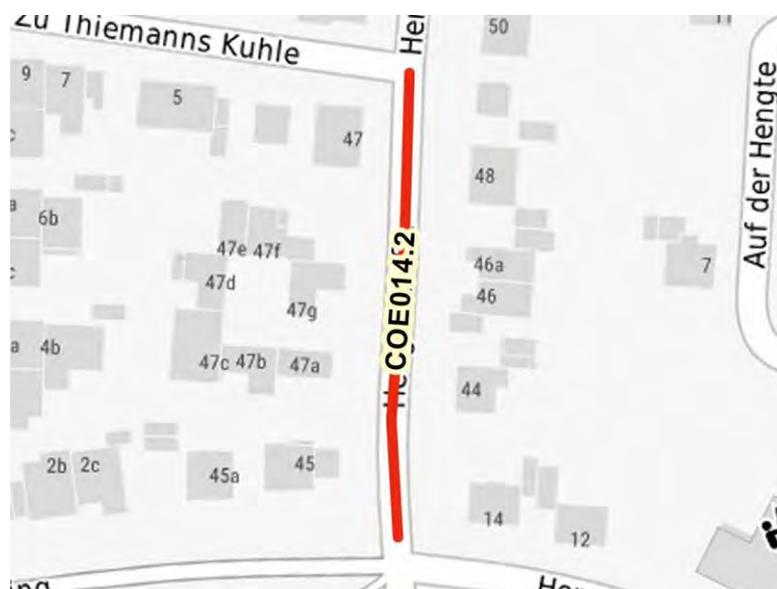
Im Bestand aufgemessen: Gehweg westlich bis zu 2,00 m, Fahrbahn 6,00 m, Gehweg östlich 1,60 m, Tempo 30-Zone, Radhauptroute. Die Teilnehmenden berichten, dass zu schnell gefahren werde und Radfahrende sich unsicher fühlen und mit zu geringem Abstand überholt werden, so dass sie manchmal auf die Gehwege ausweichen. Zwei polizeilich registrierte Unfälle mit Radverkehrsbeteiligung (1 Fahrnfall, ein Unfall im Längsverkehr) auf der Hengtestraße in den untersuchten 5 Jahren.

Die Hengtestraße weist durch ihren Alleecharakter eine hohe Aufenthaltsqualität auf. Dies bedingt aber auch, dass eine Querschnittsänderung kaum möglich ist. Daher muss darauf Wert gelegt werden, dass die Nebenanlage ausschließlich dem Fußverkehr zur Verfügung steht und sie durchgängig barrierefrei ausgestaltet ist. Dies betrifft in einigen Fällen Baumwurzelaubruch: Ggf. sollte in diesen Fällen die Nebenanlage durchgängig wassergebunden angelegt werden, um die Pflege und Wartung zu vereinfachen. Alle Knotenpunkte sollten mit differenzierten Bordhöhen ausgestattet werden. Um Radverkehr sicher auf der Fahrbahn zu führen, sollte die Einrichtung einer Fahrradstraße mit Randmarkierungen geprüft werden, die die Fahrbahnbreite auf 4,50 m optisch verschmälern (Randstreifen je 0,75 m), um Überholvorgänge mit zu geringen Abständen möglichst zu vermeiden. Dies senkt die gefahrenen Geschwindigkeiten und verdrängt möglicherweise Durchgangsverkehr aus dem Quartier. Bereits heute ist auf der Hengtestraße Tempo 30 angeordnet, dies ist auch die Höchstgeschwindigkeit in Fahrradstraßen. Radfahrende dürfen in Fahrradstraßen auch nebeneinander fahren.

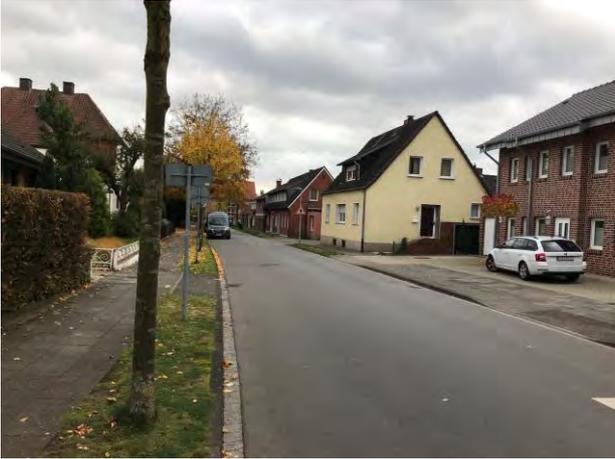
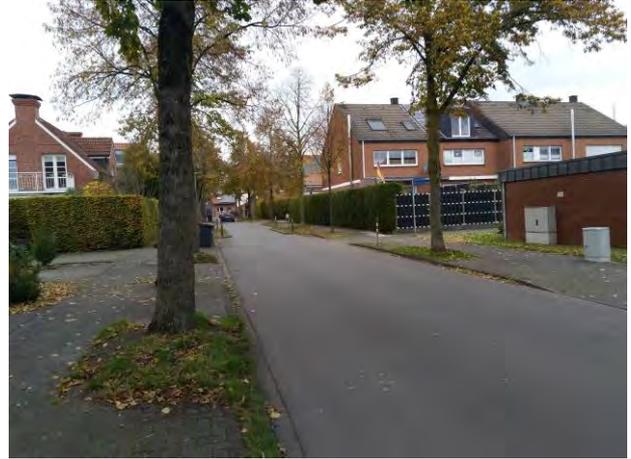
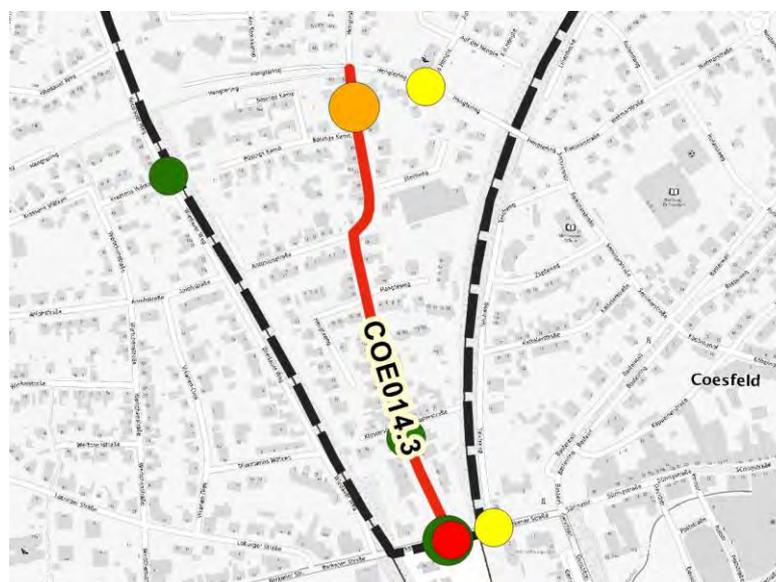
Im Bestand aufgemessen: Gehweg westlich 1,80 m, Fahrbahn 6,00 m, Gehweg östlich 1,60 m, Tempo 30-Zone, Radhaupttroute. Die Teilnehmenden berichten, dass zu schnell gefahren werde und Radfahrende sich unsicher fühlen und mit zu geringem Abstand überholt werden, so dass sie manchmal auf die Gehwege ausweichen. Zwei polizeilich registrierte Unfälle mit Radverkehrsbeteiligung (1 Fahrnfall, ein Unfall im Längsverkehr) auf der Hengtestraße in den untersuchten 5 Jahren.

Die Hengtestraße weist durch ihren Alleecharakter eine hohe Aufenthaltsqualität auf. Dies bedingt aber auch, dass eine Querschnittsänderung kaum möglich ist. Daher muss darauf Wert gelegt werden, dass die Nebenanlage ausschließlich dem Fußverkehr zur Verfügung steht und sie durchgängig barrierefrei ausgestaltet ist. Dies betrifft in einigen Fällen Baumwurzelaubruch: Ggf. sollte in diesen Fällen die Nebenanlage durchgängig wassergebunden angelegt werden, um die Pflege und Wartung zu vereinfachen. Alle Knotenpunkte sollten mit differenzierten Bordhöhen ausgestattet werden. Um Radverkehr sicher auf der Fahrbahn zu führen, sollte die Einrichtung einer Fahrradstraße mit Randmarkierungen geprüft werden, die die Fahrbahnbreite auf 4,50 m optisch verschmälern (Randstreifen je 0,75 m), um Überholvorgänge mit zu geringen Abständen möglichst zu vermeiden. Dies senkt die gefahrenen Geschwindigkeiten und verdrängt möglicherweise Durchgangsverkehr aus dem Quartier. Bereits heute ist auf der Hengtestraße Tempo 30 angeordnet, dies ist auch die Höchstgeschwindigkeit in Fahrradstraßen. Radfahrende dürfen in Fahrradstraßen auch nebeneinander fahren.

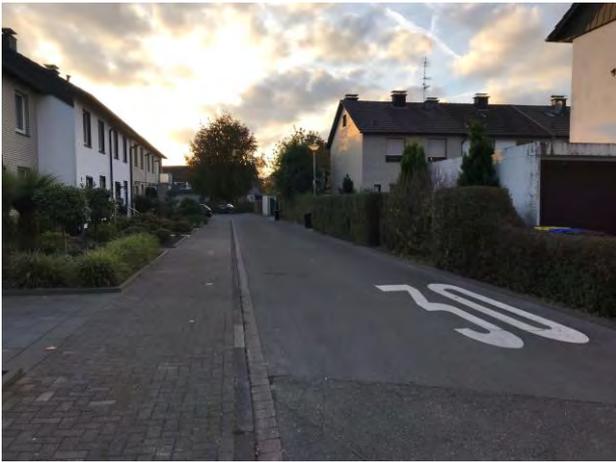
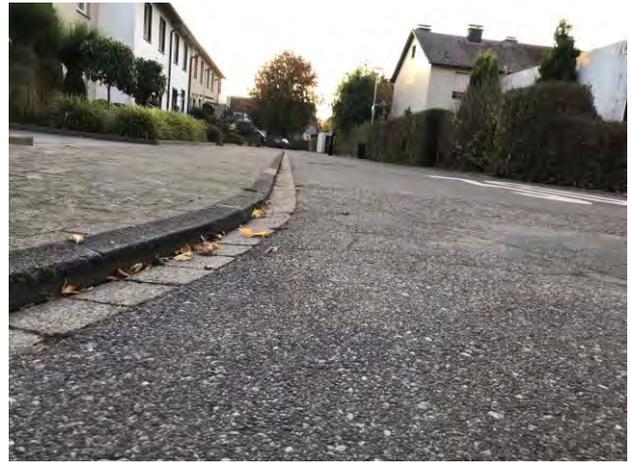
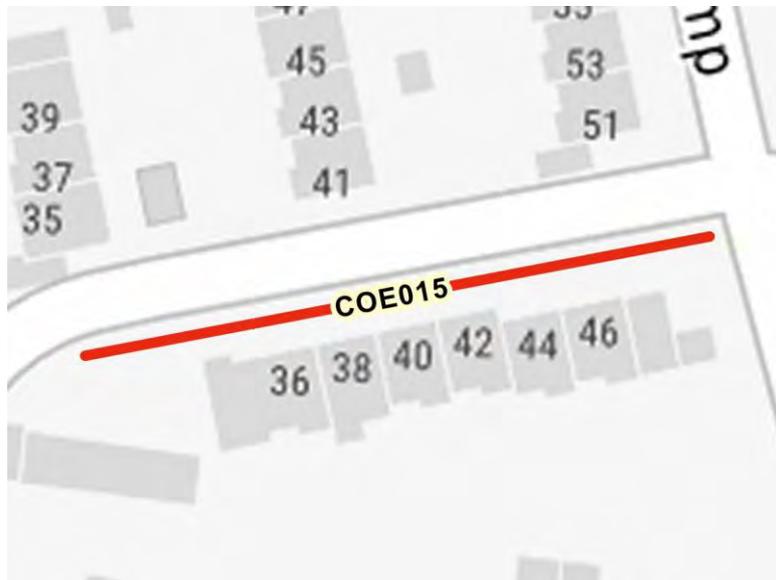
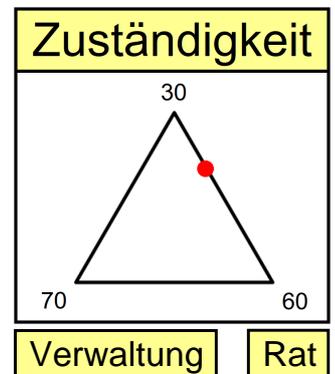
Maßnahmen-Nr. COE015

Die Teilnehmenden berichten, dass auf dem südlichen Gehweg meist über Nacht geparkt wird.

Um die Gehwege grundsätzlich frei von Kfz-Parken zu halten, sollte eine Parkzone angeordnet und die Stellplätze markiert werden. Die Parkordnung sollte über das Ordnungsamt ab und zu kontrolliert werden.

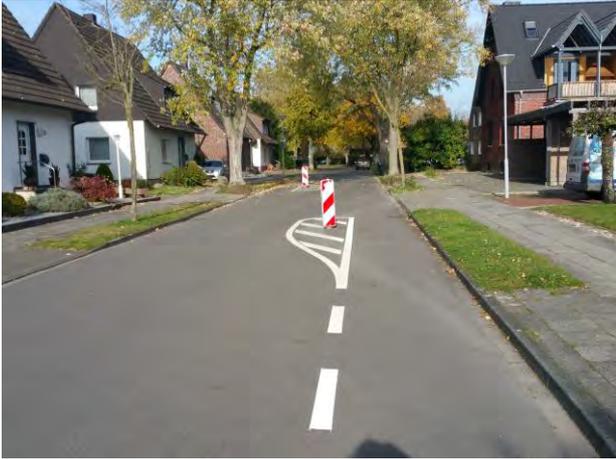
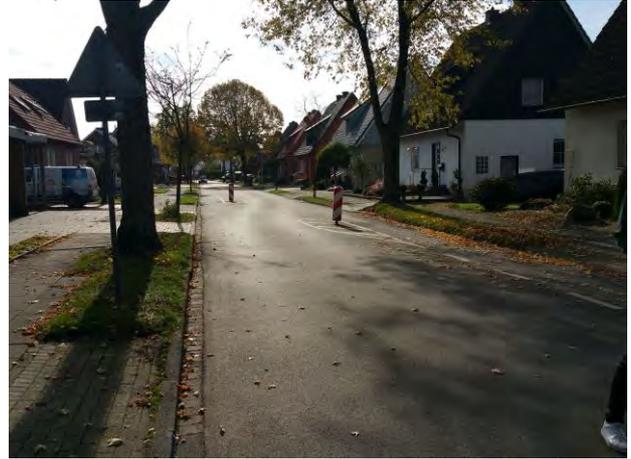
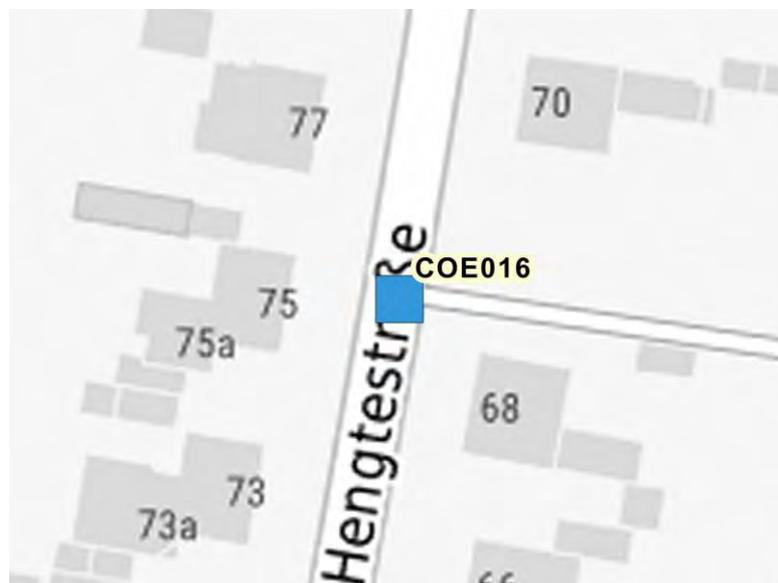
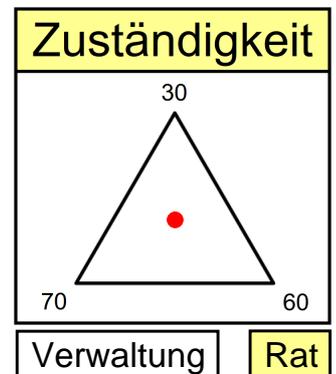
Die vorhandene Engstelle dient ausschließlich der Kfz-Geschwindigkeitsdämpfung durch Verschwenken der Fahrbahn. Für den Fußverkehr hat sie keine Funktion.

Es sollte geprüft werden, ob die Fahrbahn an dieser Stelle barrierefrei angehoben und einstreifig verengt werden kann. Dies definiert eine gesicherte, barrierefreie Querungsstelle an der Fußwegeverbindung und senkt die gefahrenen Kfz-Geschwindigkeiten nachhaltig.

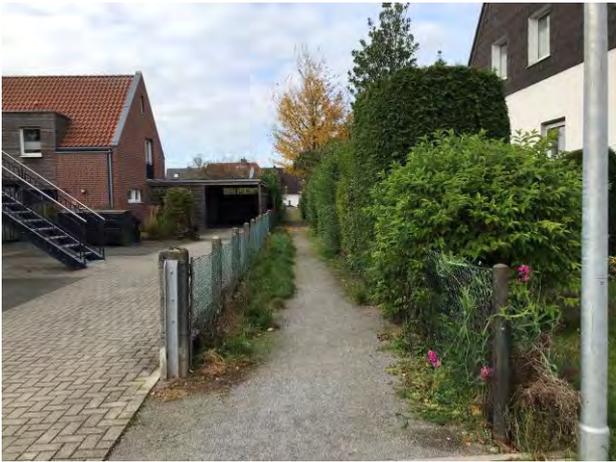
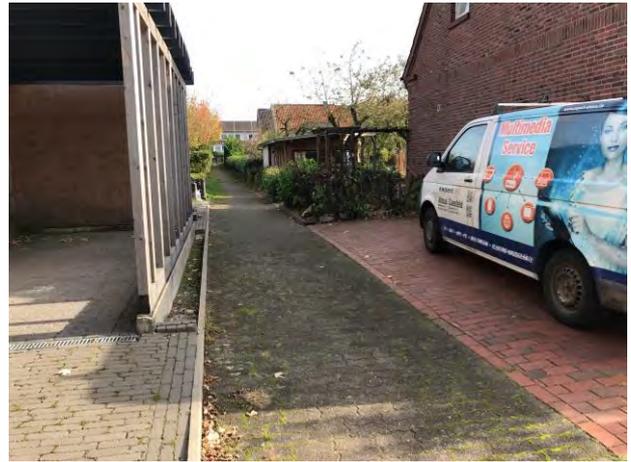
Ohne StVO-Beschilderung mit wassergebundene Decke, westlicher Abschnitt gepflastert, vorhandene Breite 2,00 m, nutzbare Breite 0,90 m durch Bewuchs, nicht beleuchtet

Das Hengtegebiet verfügt über einige sehr attraktive Fußwegebeziehungen, die als Netz aber nicht sichtbar sind und auch nicht durchgehend barrierefrei begehbar sind.

Diese Verbindung sollte über die gesamte Wegebreite begehbar sein und eine ausreichende Beleuchtung erhalten.

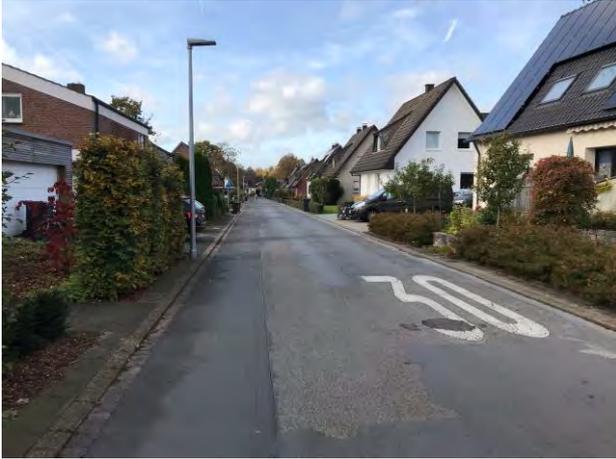
Fußweg südlich 0,80 m, Fahrbahn 5,00 m, Tempo 30, laut Teilnehmenden fahren Kfz zu schnell, gewünscht wird die Einrichtung eines Verkehrsberuhigten Bereichs

Hier sollte die Einrichtung eines Verkehrsberuhigten Bereichs geprüft werden, da für den Fußverkehr keine Nebenanlagen zur Verfügung stehen. Dies bedingt die Definition der Parkflächen.

Für die Gestaltung von Verkehrsberuhigten Bereichen sollten Standards definiert werden, die eine deutliche Geschwindigkeitsreduktion unterstützen und Begrünung miteinbeziehen. Kfz muss auch über die Gestaltung deutlich sichtbar gemacht werden, dass ein Verkehrsberuhigter Bereich Schrittgeschwindigkeit nach sich zieht.

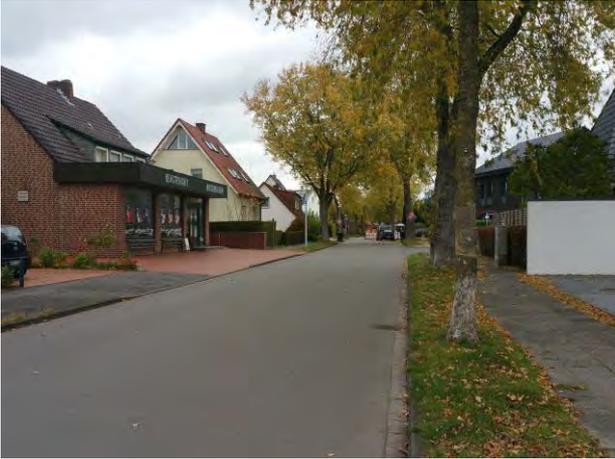
Maßnahmen-Nr. COE019

Fußweg östlich 1,60 m, Fahrbahn 6,00 m, Fußweg westlich 2,00 m (durch Grünstreifen teilweise in der Breite eingeschränkt), Tempo 30-Zone, die Teilnehmenden berichten, dass auf dem Gehweg vor dem EDEKA häufig geparkt werde und insgesamt die Parksituation manchmal sehr unübersichtlich und zu Fuß Gehende behindernd ist.

Hier sollte die Einrichtung einer Parkzone geprüft werden, d.h. die Parkstände werden ggf. alternierend markiert und nur in ihnen darf geparkt werden.
In dieser Engstelle (restliche Fahrbahnbreite <4,00 m) muss dann zusätzlich ein Sicherheitsabstand zum Kfz-Parken von mindestens 0,50 m in der Fahrradstraße markiert werden, so dass der Abschnitt nur einstreifig befahren werden kann.

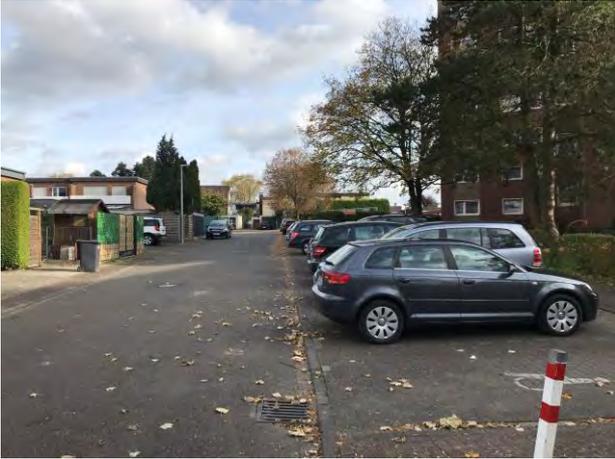
Maßnahmen-Nr. COE020

Auf der südlichen Straßenseite parkende Kfz stehen teilweise auf dem Gehweg, so dass dieser nicht mehr barrierefrei benutzbar ist.

Hier sollte die Einrichtung einer Parkzone geprüft werden, d.h. die Parkstände werden markiert und nur in ihnen darf geparkt werden.

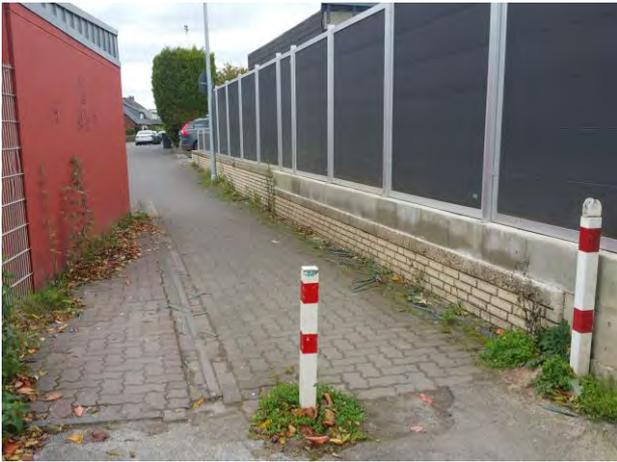
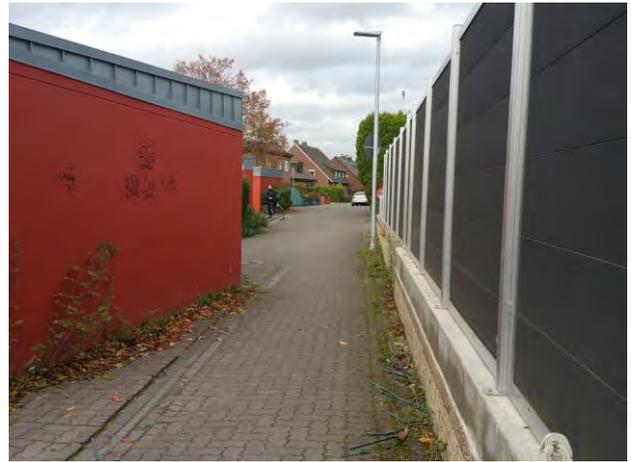
Die Sperrpfosten bilden eine Sturzgefahr.

Die Durchfahrsperrre an der Hauswand kann ersatzlos entfernt werden. Um die Sturzgefahr für Radfahrende vor allem in Gruppen zu verringern, sollten die mittlere Durchfahrsperrre regelgerecht markiert werden.

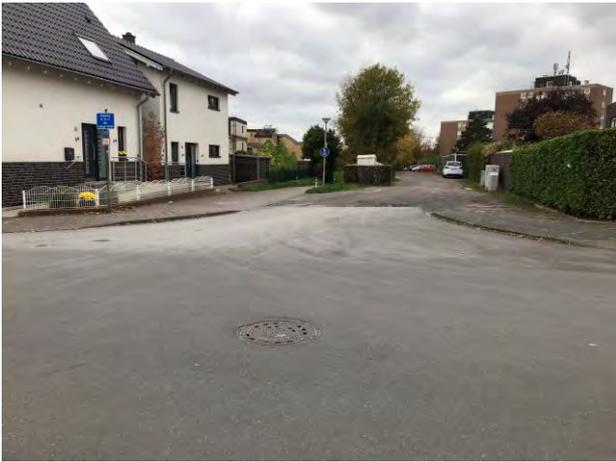
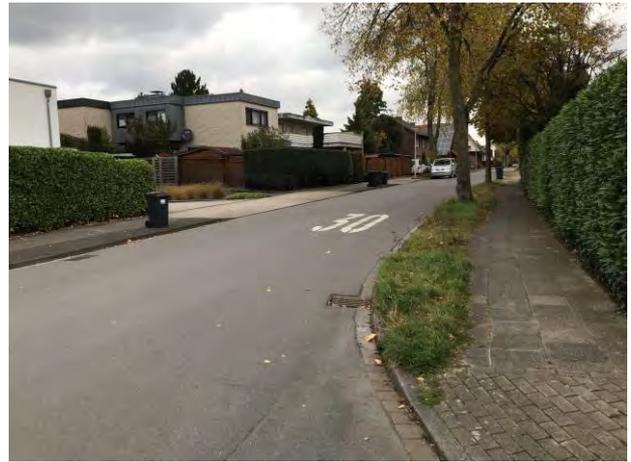
Maßnahmen-Nr. COE023

An diesem Knotenpunkt existiert keine Wegeföhrung und gesicherte Querung für die Nahmobilität. Hier kreuzen sich Veloroute und Radhauptroute, zudem ist es ein wichtiger Schulweg.

Hier sollte der Neubau eines Minikreisverkehrs geprüft werden. Im Kreisverkehr werden alle Fahrbeziehungen vereinfacht und gesichert, die gefahrene Geschwindigkeit insgesamt reduziert und die Querungsbedarfe der zu Fuß Gehenden durch FGÜ gesichert.

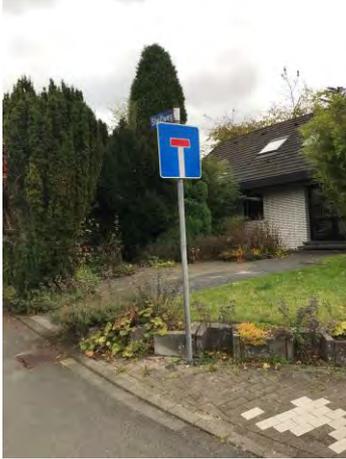
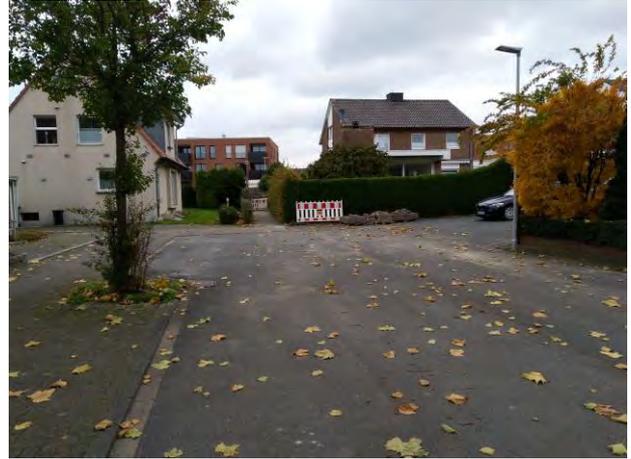
Maßnahmen-Nr. COE024

Sackgassenschild ohne Durchgang für Fußverkehr, obwohl dies möglich ist. Durchgang jedoch nicht barrierefrei (Treppe).

Statt StVO VZ 357 sollte StVO VZ 357-51 angeordnet werden.

Wünschenswert wäre ein Umbau der Treppe in eine barrierefreie Rampe.

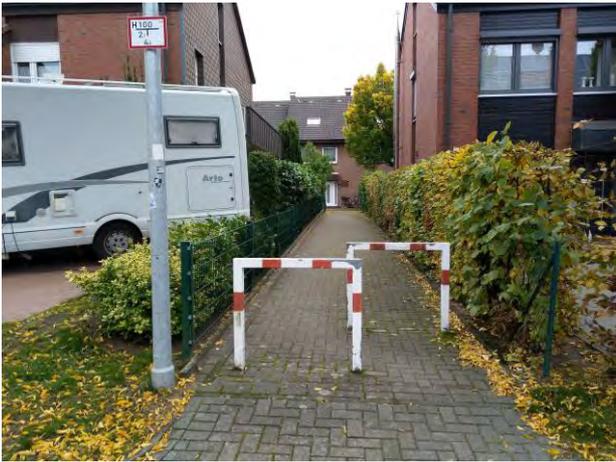
Maßnahmen-Nr. COE026

Umlaufsperrung bei schon beengten Durchgang - für Fahrräder, Lastenräder oder Rollstuhlfahrer kaum ein Durchkommen.

Die Umlaufsperrungen sind an dieser Stelle überflüssig und sollten ersatzlos entfernt werden.

Falls sie doch erhalten bleiben sollen, müssen sie versetzt werden, so dass mindestens ein Abstand von 1,50 m ohne Überlappung auch das Durchkommen mit elektrischen Rollstühlen oder Sonderfahrräder ermöglicht.

Ggf. ist auch die Beleuchtung zu optimieren.

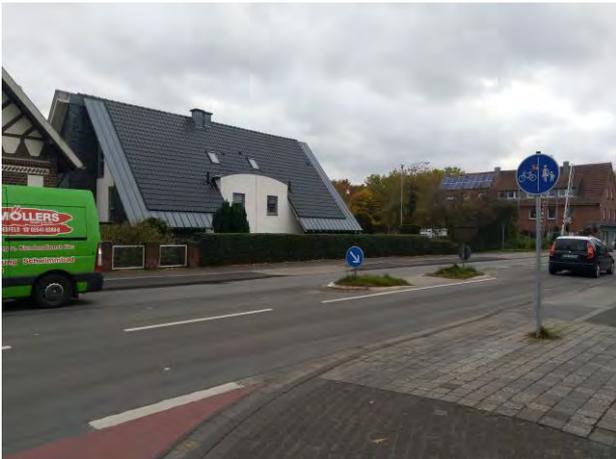
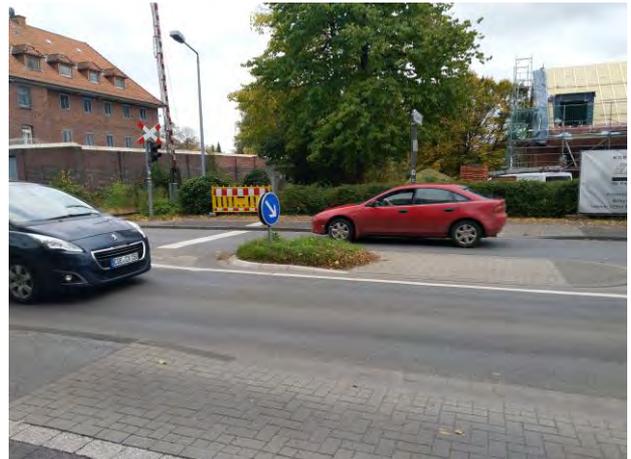
Maßnahmen-Nr. COE027

Radfahrende fahren illegal in zwei Richtungen auf der nördlichen Nebenanlage, zwei Mittelinseln in unmittelbarer Nähe, die östliche wird jedoch von den Teilnehmenden nicht als Querungshilfe wahrgenommen, da ein Inselkopf fehlt. Der Knotenpunkt ist unfallbelegt: 1 Abbiege-Unfall mit Fußverkehrsbeteiligung, 1 Fahrnfall und 1 Einbiegen/Kreuzen-Unfall mit Radverkehrsbeteiligung in den untersuchten 5 Jahren.

Die beiden vorhandenen Querungshilfen sollten barrierefrei mit einem taktilen Leitsystem ausgestattet und nach Möglichkeit auf eine Breite von mindestens 2,50 m gebracht werden. Auch sollte geprüft werden, ob die östliche Querungshilfe auf beiden Seiten mit einem Inselkopf ausgestattet werden kann, um das Sicherheitsgefühl zu verbessern. Dafür müssen die Schleppkurven überprüft werden. Schließlich empfehlen wir, den Aufstellbereich zwischen den beiden Querungshilfen für den Radverkehr zu markieren, die Musterlösung verdeutlicht das Prinzip.
